Einschätzung von Durchlass-Bauwerken und Gefährdung des Fischotters

Aufnahme Nummer: 2039-009 Aufnahme-Datum: 26.08.2010

Gewässername: k.A.
Lage: Dolgen am See Wald
Straße: k.A.
sonstige Straße
Todfunde: 0

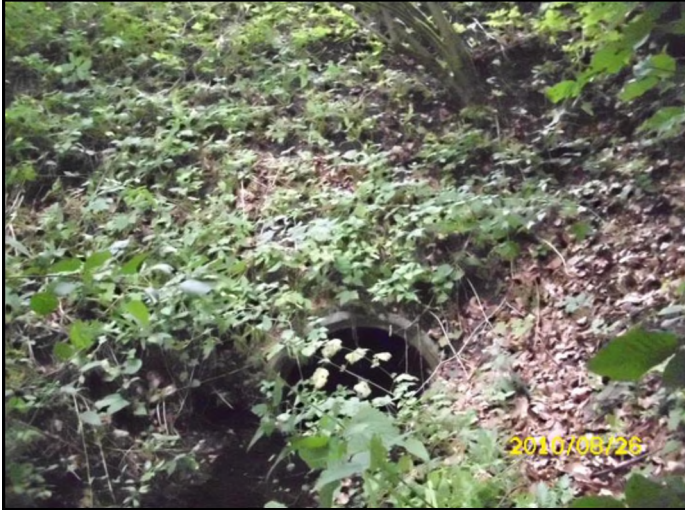
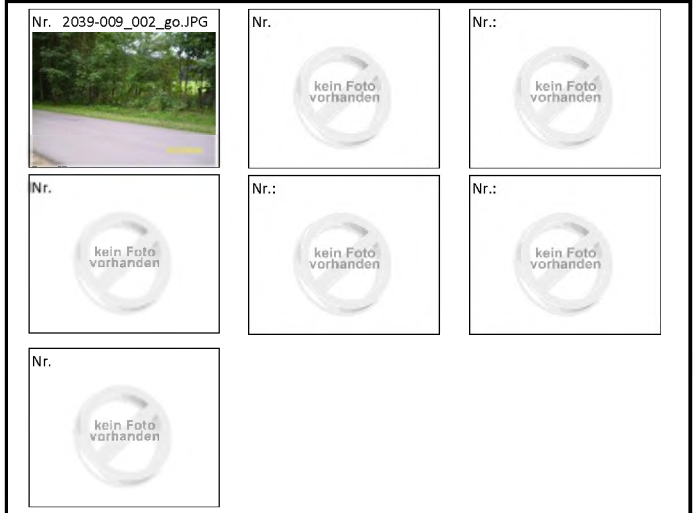
Nr.: 2039-009_001_go.JPG

Störfaktoren: Durchlass vollständig geflutet , Flutungsgefahr

Böschung ungünstig für wandernde Tiere (zum Gewässer steiler und tiefer als Böschung zur Straße).

Durchlass vollständig geflutet?

Bedeutung im Habitatverbund: mittel
Verkehrsdichte: mittel
Brückenindex: 0
Durchlass-Tauglichkeit: ungeeignet

Geschwindigkeitsbegrenzung	<input type="checkbox"/>	Bermen an Ufer anbinden	<input type="checkbox"/>
Trockenröhre einbringen	<input checked="" type="checkbox"/>	Wiesenzufahrten verlegen	<input type="checkbox"/>
		Komplexmaßnahmen notwendig	<input type="checkbox"/>
