Einschätzung von Durchlass-Bauwerken und Gefährdung des Fischotters

Aufnahme Nummer: 2039-010 Aufnahme-Datum: 26.08.2010

Gewässername: k.A.
Lage: Kronskamp Kühlenberg (westl. lage)
Straße: B 103
Bundesstraße
Totfunde: 0

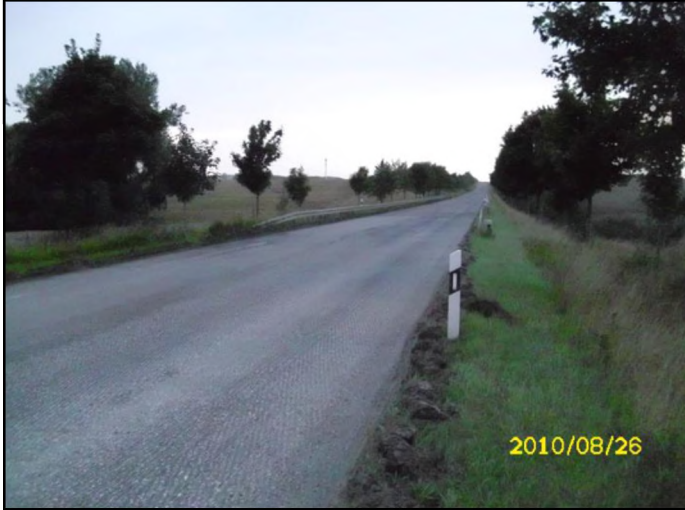
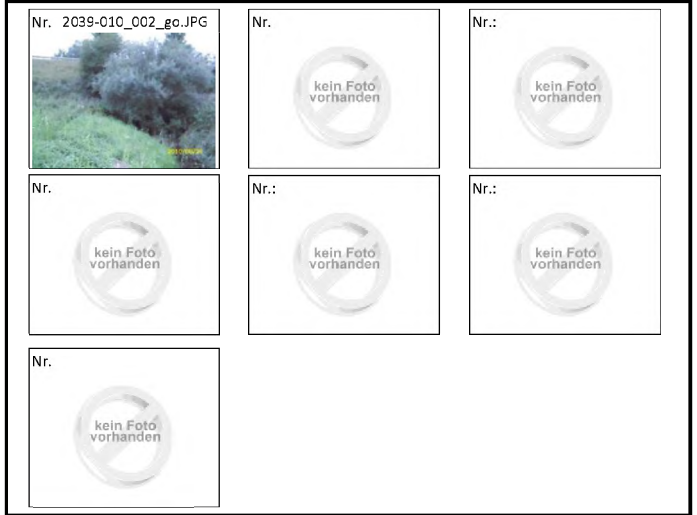
Nr.: 2039-010_001_go.JPG

Bedeutung im Habitatverbund: sehr hoch
Verkehrsdichte: hoch
Brückenindex: 0,075
Durchlass-Tauglichkeit: ungeeignet

Priorität Festlegung: oberste Priorität

Geschwindigkeitsbegrenzung	<input type="checkbox"/>	Bermen an Ufer anbinden	<input type="checkbox"/>
Trockenröhre einbringen	<input checked="" type="checkbox"/>	Wiesenzufahrten verlegen	<input type="checkbox"/>
		Komplexmaßnahmen notwendig	<input type="checkbox"/>
