Einschätzung von Durchlass-Bauwerken und Gefährdung des Fischotters

Aufnahme Nummer: 2039-011

Aufnahme-Datum: 27.08.2010

Gewässername: k.A.
Lage: Weitendorf
Straße: B 103
Bundesstraße
Todfunde: 0

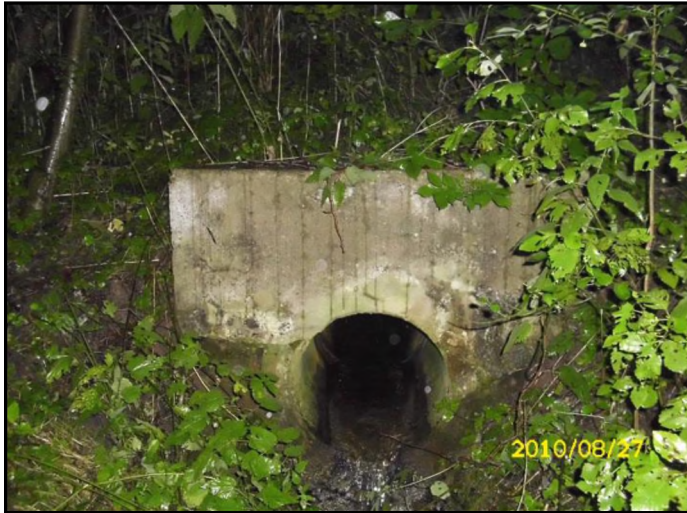
Nr.: 2039-011_001_go.JPG

Störfaktoren: Flutungsgefahr , Ungünstiges 'Länge zu Durchmesser'-Verhältnis

Zufahrt Wiese/Feld, der Otter aus dem Wasser und damit auf die Böschung und dichter an die Straße führt.

Bedeutung im Habitatverbund: sehr hoch
Verkehrsdichte: hoch
Brückenindex: 0,075
Durchlass-Tauglichkeit: ungeeignet

Kleiner Sohlsturz hindert Fischwanderung.

Geschwindigkeitsbegrenzung	<input type="checkbox"/>	Bermen an Ufer anbinden	<input type="checkbox"/>
Trockenröhre einbringen	<input checked="" type="checkbox"/>	Wiesenzufahrten verlegen	<input type="checkbox"/>
		Komplexmaßnahmen notwendig	<input type="checkbox"/>
