Einschätzung von Durchlass-Bauwerken und Gefährdung des Fischotters

Aufnahme Nummer: 2039-012

Aufnahme-Datum: 27.08.2010

Gewässername: k.A.
Lage: Weitendorf west
Straße: L 13
Landesstraße
Totfunde: 0

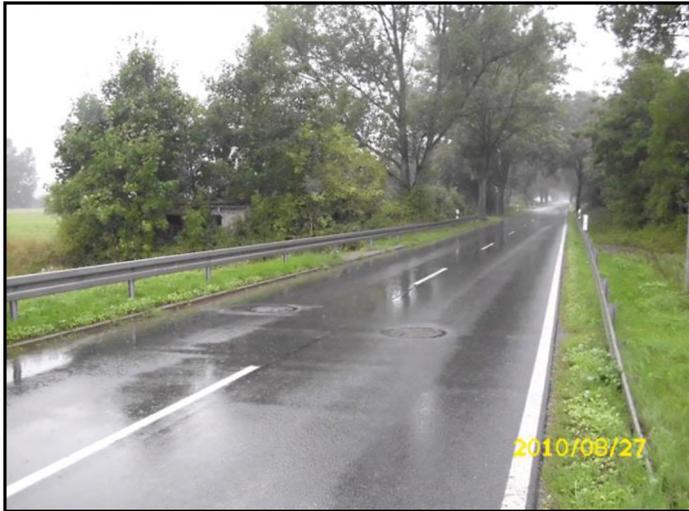
Nr.: 2039-012_001_go.JPG

Störfaktoren: Rechen/Schieber , Flutungsgefahr

Böschung ungünstig für wandernde Tiere (zum Gewässer steiler und tiefer als Böschung zur Straße). , Ungünstiges 'Länge zu Durchmesser'-Verhältnis

Bedeutung im Habitatverbund: gering
Verkehrsdichte: mittel
Brückenindex: 0
Durchlass-Tauglichkeit: ungeeignet

Kleiner Sohlsturz hindert Fischwanderung.

Geschwindigkeitsbegrenzung	<input type="checkbox"/>	Bermen an Ufer anbinden	<input type="checkbox"/>
Trockenröhre einbringen	<input checked="" type="checkbox"/>	Wiesenzufahrten verlegen	<input type="checkbox"/>
		Komplexmaßnahmen notwendig	<input type="checkbox"/>
