Einschätzung von Durchlass-Bauwerken und Gefährdung des Fischotters

Aufnahme Nummer: 2039-013

Aufnahme-Datum: 27.08.2010

Gewässername: k.A.
Lage: westl. Weitendorf west
Straße: L 13
Landesstraße
Totfunde: 0

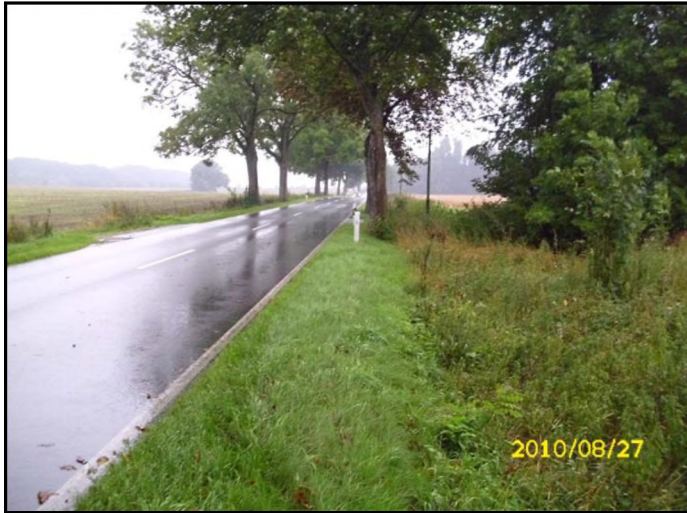
Nr.: 2039-013_001_go.JPG

Störfaktoren: Flutungsgefahr, Böschung ungünstig für wandernde Tiere (zum Gewässer steiler und tiefer als Böschung zur Straße).

Ungünstiges 'Länge zu Durchmesser'-Verhältnis

Bedeutung im Habitatverbund: gering
Verkehrsdichte: mittel
Brückenindex: 0,007
Durchlass-Tauglichkeit: ungeeignet

Geschwindigkeitsbegrenzung	<input type="checkbox"/>	Bermen an Ufer anbinden	<input type="checkbox"/>
Trockenröhre einbringen	<input checked="" type="checkbox"/>	Wiesenzufahrten verlegen	<input type="checkbox"/>
		Komplexmaßnahmen notwendig	<input type="checkbox"/>
