Einschätzung von Durchlass-Bauwerken und Gefährdung des Fischotters

Aufnahme Nummer: 2039-014 Aufnahme-Datum: 27.08.2010

Gewässername: k.A.
Lage: Dudinghausen SeeKanal
Straße: L 13
Landesstraße
Todfunde: 1

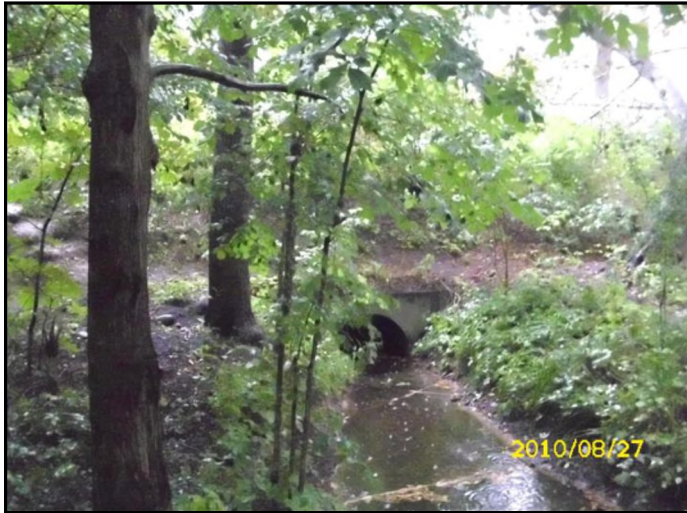
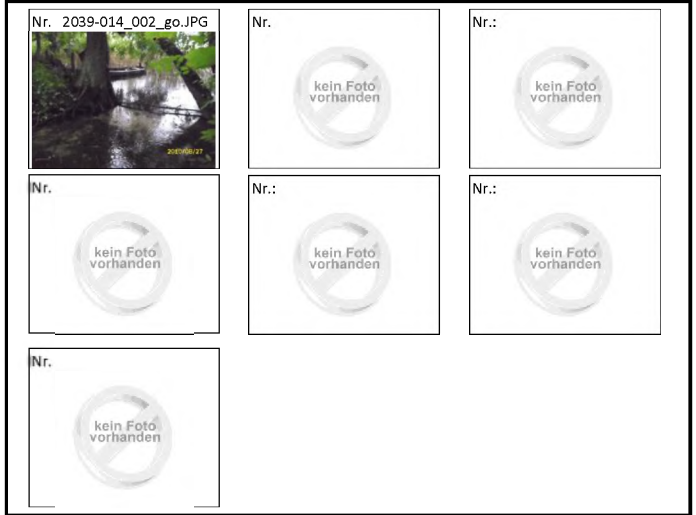
Nr.: 2039-014_001_go.JPG

Störfaktoren: Flutungsgefahr, Böschung ungünstig für wandernde Tiere (zum Gewässer steiler und tiefer als Böschung zur Straße).

Ungünstiges 'Länge zu Durchmesser'-Verhältnis

Bedeutung im Habitatverbund: sehr hoch
Verkehrsdichte: mittel
Brückenindex: 0,06
Durchlass-Tauglichkeit: ungeeignet

Geschwindigkeitsbegrenzung	<input type="checkbox"/>	Bermen an Ufer anbinden	<input type="checkbox"/>
Trockenröhre einbringen	<input checked="" type="checkbox"/>	Wiesenzufahrten verlegen	<input type="checkbox"/>
		Komplexmaßnahmen notwendig	<input type="checkbox"/>
