Einschätzung von Durchlass-Bauwerken und Gefährdung des Fischotters

Aufnahme Nummer: 2039-015 Aufnahme-Datum: 27.08.2010

Gewässername: k.A.
Lage: Dudinghausen Waldgraben
Straße: L 13
Landesstraße
Totfunde: 1

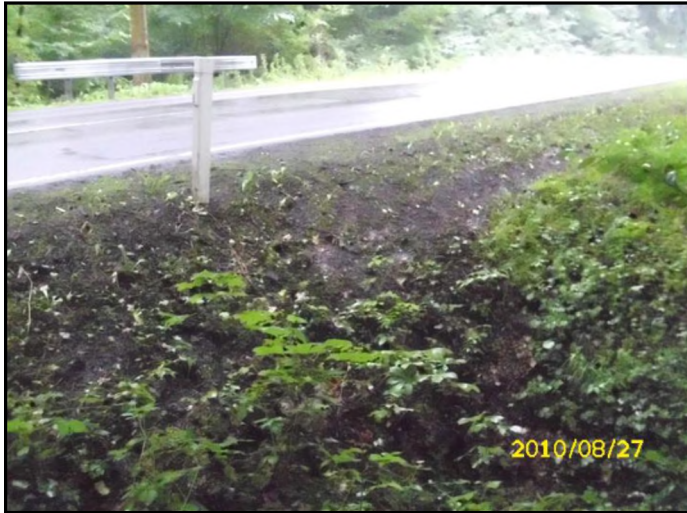
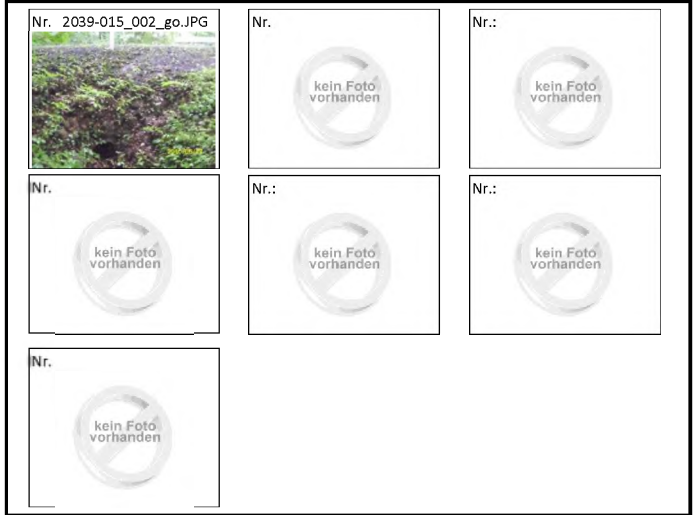
Nr.: 2039-015_001_go.JPG

Störfaktoren: Durchlass vollständig geflutet , Böschung ungünstig für wandernde Tiere (zum Gewässer steiler und tiefer als Böschung zur Straße) , Ungünstiges 'Länge zu Durchmesser'-Verhältnis

Straßengraben offen mit Gewässer verbunden (in 1 oder mehr Richtungen). Gefahr, dass Otter diese Rinnen hochwandern und dann am Ende auf die Straße laufen.

Bedeutung im Habitatverbund: sehr hoch
Verkehrsdichte: mittel
Brückenindex: 0
Durchlass-Tauglichkeit: ungeeignet

Geschwindigkeitsbegrenzung	<input type="checkbox"/>	Bermen an Ufer anbinden	<input type="checkbox"/>
Trockenröhre einbringen	<input checked="" type="checkbox"/>	Wiesenzufahrten verlegen	<input type="checkbox"/>
		Komplexmaßnahmen notwendig	<input type="checkbox"/>
