Einschätzung von Durchlass-Bauwerken und Gefährdung des Fischotters

Aufnahme Nummer: 2039-016

Aufnahme-Datum: 27.08.2010

Gewässername: k.A.
Lage: Dudinghausen Graben Waldsoll
Straße: L 13
Landesstraße
Todfunde: 1

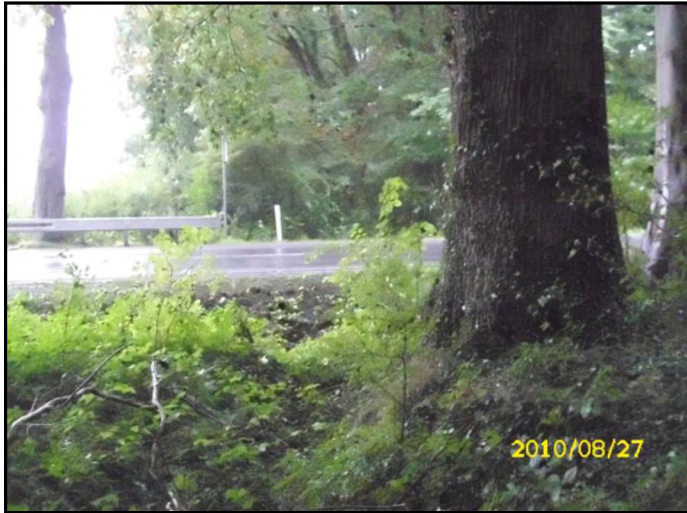
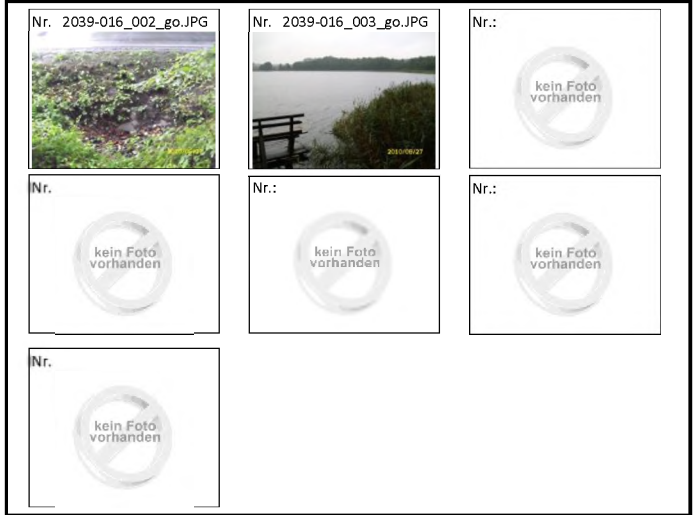
Nr.: 2039-016_001_go.JPG

Störfaktoren: Durchlass vollständig geflutet , Böschung ungünstig für wandernde Tiere (zum Gewässer steiler und tiefer als Böschung zur Straße). , Ungünstiges 'Länge zu Durchmesser'-Verhältnis

Straßengraben offen mit Gewässer verbunden (in 1 oder mehr Richtungen). Gefahr, dass Otter diese Rinnen hochwandern und dann am Ende auf die Straße laufen.

Bedeutung im Habitatverbund: mittel
Verkehrsdichte: mittel
Brückenindex: 0
Durchlass-Tauglichkeit: ungeeignet

Geschwindigkeitsbegrenzung	<input type="checkbox"/>	Bermen an Ufer anbinden	<input type="checkbox"/>
Trockenröhre einbringen	<input checked="" type="checkbox"/>	Wiesenzufahrten verlegen	<input type="checkbox"/>
		Komplexmaßnahmen notwendig	<input type="checkbox"/>
