Einschätzung von Durchlass-Bauwerken und Gefährdung des Fischotters

Aufnahme Nummer: 2039-018 Aufnahme-Datum: 11.11.2010

Gewässername: k.A.
Lage: Kankel Krauser See
Straße: K 13
Kreisstraße
Todfunde: 0

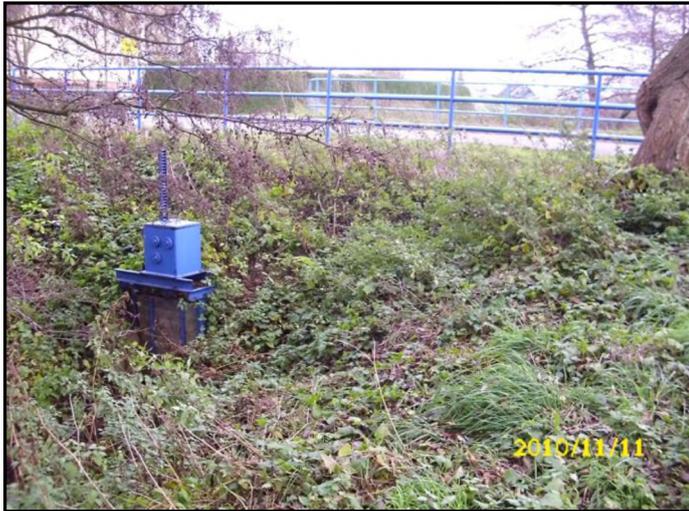
Nr.: 2039-018_001_go.JPG

Störfaktoren: Wehr/Stau , Flutungsgefahr

Böschung ungünstig für wandernde Tiere (zum Gewässer steiler und tiefer als Böschung zur Straße). , Ungünstiges 'Länge zu Durchmesser'-Verhältnis

Bedeutung im Habitatverbund: mittel
Verkehrsdichte: mittel
Brückenindex: 0
Durchlass-Tauglichkeit: ungeeignet

Geschwindigkeitsbegrenzung	<input type="checkbox"/>	Bermen an Ufer anbinden	<input type="checkbox"/>
Trockenröhre einbringen	<input checked="" type="checkbox"/>	Wiesenzufahrten verlegen	<input type="checkbox"/>
		Komplexmaßnahmen notwendig	<input type="checkbox"/>
