# Einschätzung von Durchlass-Bauwerken und Gefährdung des Fischotters

Aufnahme Nummer: 2039-019 Aufnahme-Datum: 11.11.2010

Gewässername: k.A.  
Lage: Sabel A19  
Straße: A 19  
Autobahn  
Todfunde: 0

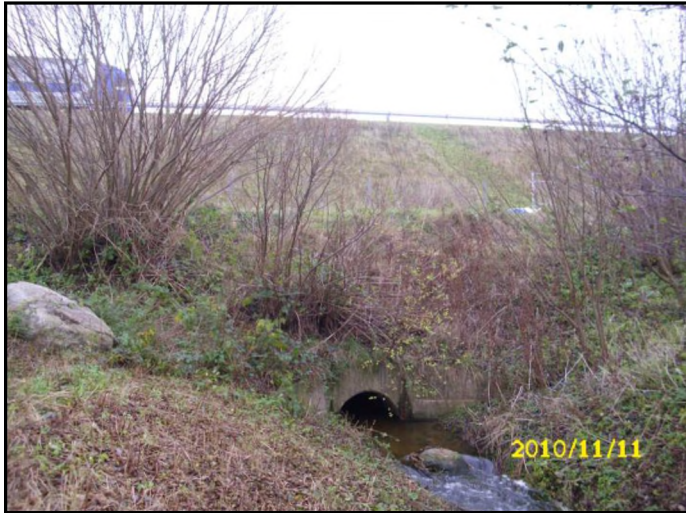
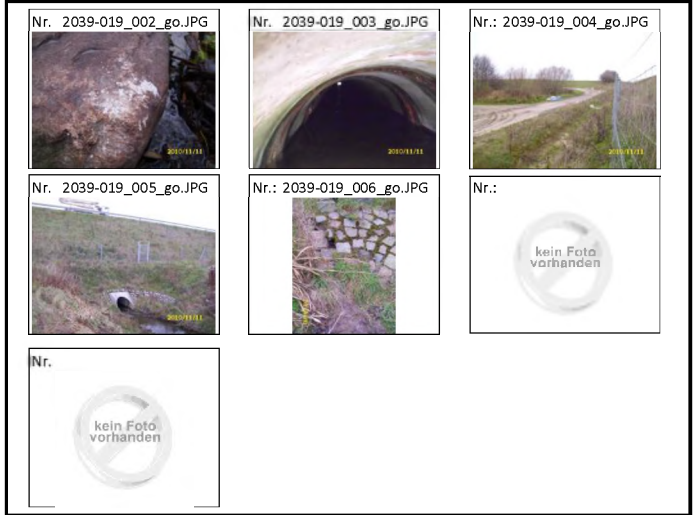
Nr.: 2039-019\_001\_go.JPG

Straßengraben offen mit Gewässer verbunden (in 1 oder mehr Richtungen). Gefahr, dass Otter diese Rinnen hochwandern und dann am Ende auf die Straße laufen.

Brückentyp: Rohrdurchlass Durchlaß Durchmesser: k.A.

Lichte Breite [m]: 1,1  
Lichte Höhe [m]: 0,6 Brückenlänge [m]: 70

Bedeutung im Habitatverbund: sehr hoch  
Verkehrsdichte: hoch  
Brückenindex: 0,009  
Durchlass-Tauglichkeit: ungeeignet

Otterversteck im Hohlraum (Erdrutsch hinter Pflastersteine).

Geschwindigkeitsbegrenzung	<input type="checkbox"/>	Bermen an Ufer anbinden	<input type="checkbox"/>
Trockenröhre einbringen	<input type="checkbox"/>	Wiesenzufahrten verlegen	<input type="checkbox"/>
		Komplexmaßnahmen notwendig	<input checked="" type="checkbox"/>
