Einschätzung von Durchlass-Bauwerken und Gefährdung des Fischotters

Aufnahme Nummer: 2039-020 Aufnahme-Datum: 11.11.2010

Gewässername: Hohen Sprenger See
Lage: Friedrichshof Seebruch
Straße: k.A.
sonstige Straße
Totfunde: 0

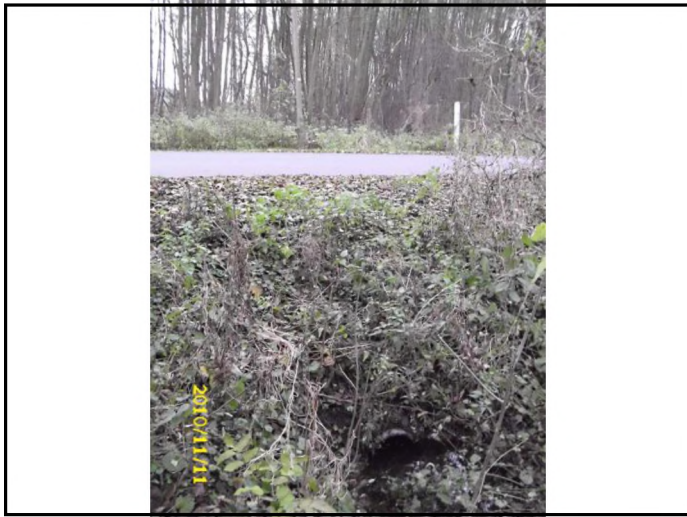
Nr.: 2039-020_001_go.JPG

Störfaktoren: Flutungsgefahr, Ungünstiges 'Länge zu Durchmesser'-Verhältnis

Brückentyp: Rohrdurchlass Durchlaß Durchmesser: k.A.

Lichte Breite [m]: 0,3
Lichte Höhe [m]: 0,15 Brückenlänge [m]: 13

Bedeutung im Habitatverbund: sehr hoch
Verkehrsdichte: mittel
Brückenindex: 0
Durchlass-Tauglichkeit: ungeeignet

Geschwindigkeitsbegrenzung	<input checked="" type="checkbox"/>	Bermen an Ufer anbinden	<input type="checkbox"/>
Trockenröhre einbringen	<input type="checkbox"/>	Wiesenzufahrten verlegen	<input type="checkbox"/>
		Komplexmaßnahmen notwendig	<input type="checkbox"/>
