# Einschätzung von Durchlass-Bauwerken und Gefährdung des Fischotters

Aufnahme Nummer: 2039-023

Aufnahme-Datum: 11.11.2010

Gewässername: Mühlbach  
Lage: Klein Sprenz  
Straße: k.A.  
sonstige Straße  
Todfunde: 0

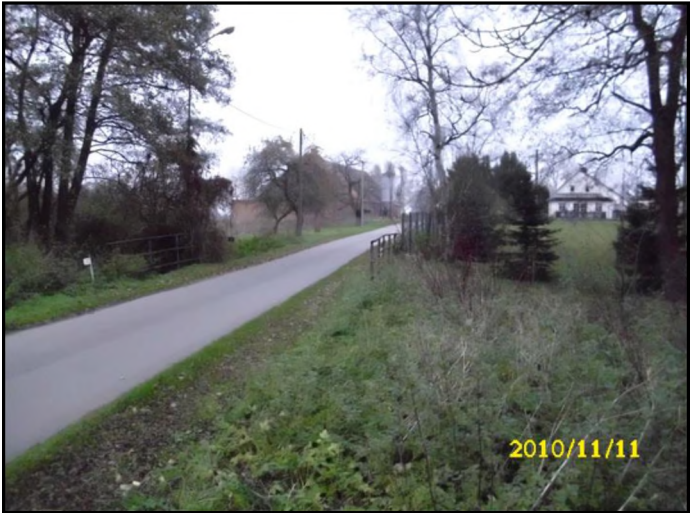
Nr.: 2039-023\_001\_go.JPG

Störfaktoren: Ungünstiges 'Länge zu Durchmesser'-Verhältnis , Turbulenzen oder Turbulenzengefahr nach Regen usw.

Uferlinie verengt oder wird vom Bauwerk unterbrochen

Bedeutung im Habitatverbund: sehr hoch  
Verkehrsdichte: mittel  
Brückenindex: 0,321  
Durchlass-Tauglichkeit: ungeeignet

Bei größeren Wassermengen und zu starker Strömung ist die Chance groß, dass die Tiere trotz des hohen und steilen Dammes überqueren.

| Entfernung sonstige Hindernisse | <input type="checkbox"/> | Markierstruktur Laufbohle schwimmend | <input checked="" type="checkbox"/> |
| Kastendurchlass/Maul beids. Berme | <input checked="" type="checkbox"/> | Verrohrung öffnen | <input type="checkbox"/> |
