Einschätzung von Durchlass-Bauwerken und Gefährdung des Fischotters

Aufnahme Nummer: 2039-024 Aufnahme-Datum: 12.11.2010

Gewässername: k.A.
Lage: Kritzow Weitendorfer Holz S
Straße: A 19
Autobahn
Totfunde: 0

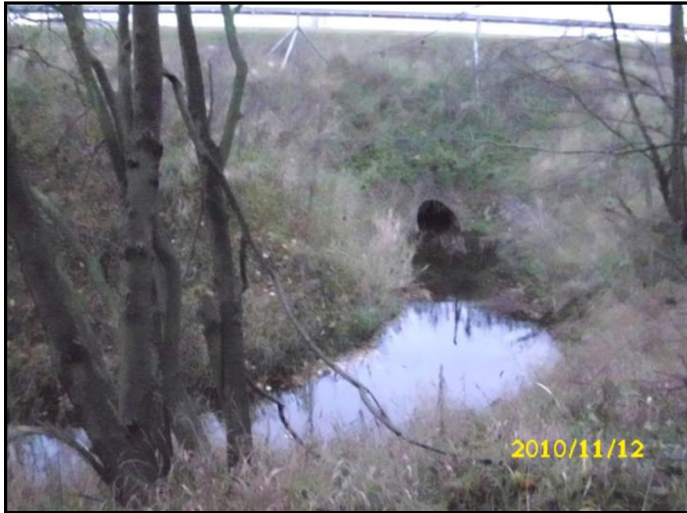
Nr.: 2039-024_001_go.JPG

Störfaktoren: Flutungsgefahr , Ungünstiges 'Länge zu Durchmesser'-Verhältnis

Knick im Gewässerverlauf. Gefahr, dass Otter den kürzesten Weg wählen

Bedeutung im Habitatverbund: gering
Verkehrsdichte: hoch
Brückenindex: 0,01
Durchlass-Tauglichkeit: ungeeignet

Verbund "3 bis 4", aber durch Verrohrung unter Felder nur "2".

Geschwindigkeitsbegrenzung	<input type="checkbox"/>	Bermen an Ufer anbinden	<input type="checkbox"/>
Trockenröhre einbringen	<input checked="" type="checkbox"/>	Wiesenzufahrten verlegen	<input type="checkbox"/>
		Komplexmaßnahmen notwendig	<input type="checkbox"/>
