# Einschätzung von Durchlass-Bauwerken und Gefährdung des Fischotters

Aufnahme Nummer: 2040-002 Aufnahme-Datum: 22.06.2010

Gewässername: k.A.  
Lage: Nördl. Neu Heinde  
Straße: K 41  
Kreisstraße  
Todfunde: 0

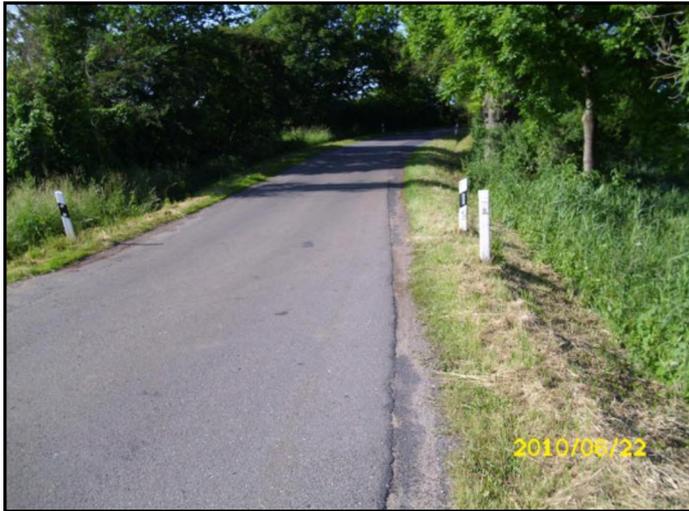
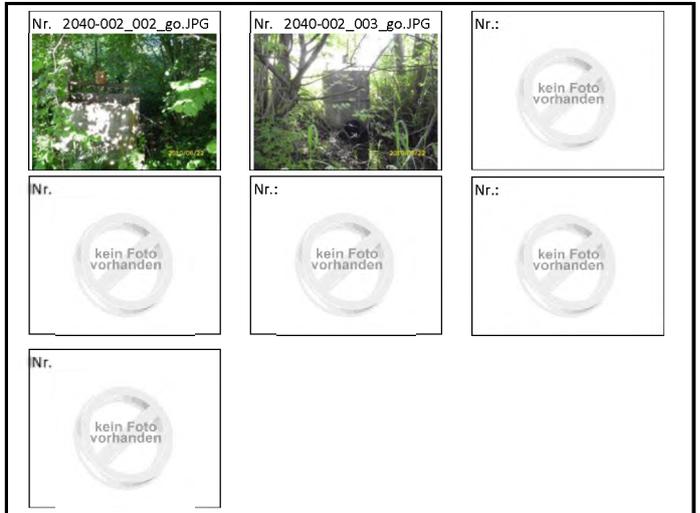
Nr.: 2040-002\_001\_go.JPG

Störfaktoren: Wehr/Stau , Flutungsgefahr , Verrohrt , Böschung ungünstig für wandernde Tiere (zum Gewässer steiler und tiefer als Böschung zur Straße).

Ungünstiges 'Länge zu Durchmesser'-Verhältnis , Zufahrt Wiese/Feld, der Otter aus dem Wasser und damit auf die Böschung und dichter an die Straße führt.

Bedeutung im Habitatverbund: sehr hoch  
Verkehrsdichte: mittel  
Brückenindex: 0  
Durchlass-Tauglichkeit: ungeeignet

Trennung Wehr Durchlass	<input type="checkbox"/>	keine notwendig	<input checked="" type="checkbox"/>
Installation oberhalb Wehr	<input type="checkbox"/>	Markierstruktur Steinsch	<input type="checkbox"/>
Installation unterhalb Wehr	<input type="checkbox"/>	Markierstruktur Ufersubstrat	<input type="checkbox"/>
Entfernung Rechen	<input type="checkbox"/>	Markierstruktur Laufbohle fest	<input type="checkbox"/>
Entfernung sonstige Hindernisse	<input type="checkbox"/>	Markierstruktur Laufbohle schwimmend	<input type="checkbox"/>
Kastendurchlass/Maul eins. Berme	<input type="checkbox"/>	Markierstruktur Podest	<input type="checkbox"/>
Kastendurchlass/Maul beids. Berme	<input checked="" type="checkbox"/>	Verrohrung öffnen	<input type="checkbox"/>
Markierstruktur einseitig	<input type="checkbox"/>	Leit-/Schutzzäune notwendig	<input type="checkbox"/>
Markierstruktur beidseitig	<input type="checkbox"/>	Leitstrukturen/ -senken einrichten	<input type="checkbox"/>
