# Einschätzung von Durchlass-Bauwerken und Gefährdung des Fischotters

Aufnahme Nummer: 2040-003 Aufnahme-Datum: 22.06.2010

Gewässername: Polchow  
Lage: östl. Jahmen Ausbau  
Straße: k.A.  
sonstige Straße  
Todfunde: 0

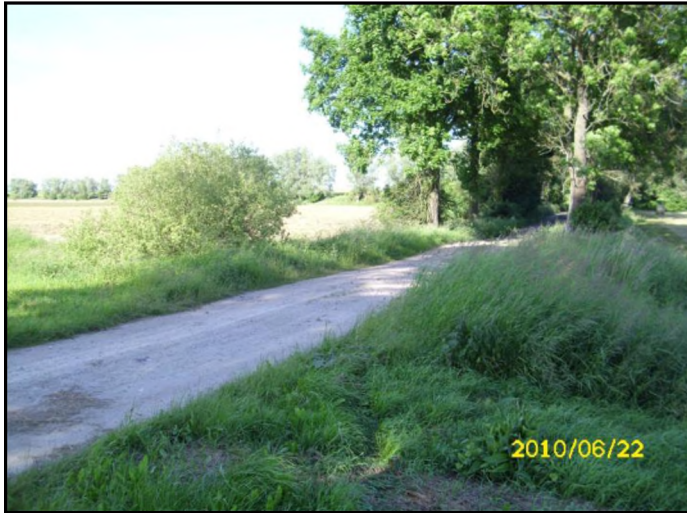
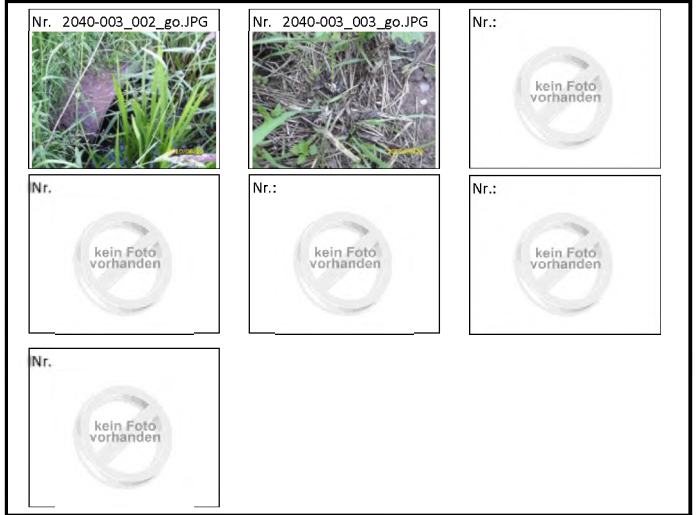
Nr.: 2040-003\_001\_go.JPG

Störfaktoren: Flutungsgefahr, Böschung ungünstig für wandernde Tiere (zum Gewässer steiler und tiefer als Böschung zur Straße).

Ungünstiges 'Länge zu Durchmesser'-Verhältnis

Bedeutung im Habitatverbund: sehr hoch  
Verkehrsdichte: gering  
Brückenindex: 0,03  
Durchlass-Tauglichkeit: ungeeignet
