Einschätzung von Durchlass-Bauwerken und Gefährdung des Fischotters

Aufnahme Nummer: 2040-004 Aufnahme-Datum: 22.06.2010

Gewässername: Pludderbach
Lage: Wardow
Straße: K 31
Kreisstraße
Todfunde: 0

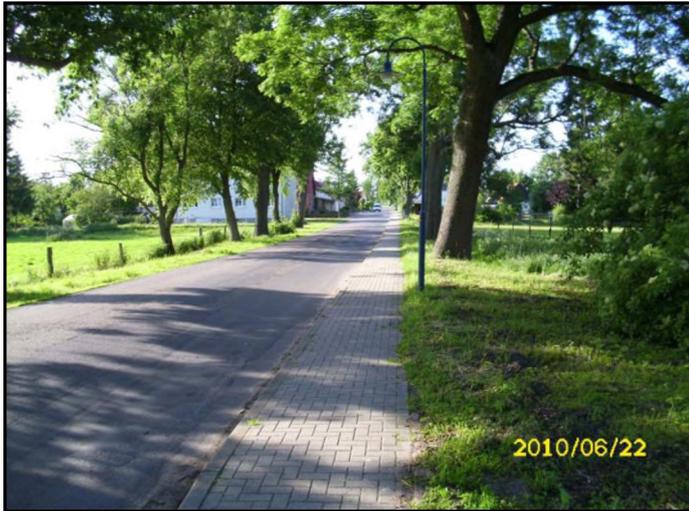
Nr.: 2040-004_001_go.JPG

Bedeutung im Habitatverbund: mittel
Verkehrsdichte: mittel
Brückenindex: 0
Durchlass-Tauglichkeit: ungeeignet

Neben dem Bach befindet sich in diesem Bereich noch ein verrohrtes Gewässer oder blind endender Meliorationsgraben in ca. 70m Entfernung (West). Dieses sollte bei einem Neu-/Ausbau ins Konzept aufgenommen werden. Weil der unterirdische Verlauf dieses Gewässers unklar ist, kann hier nichts näheres empfohlen werden.

Trennung Wehr Durchlass	<input type="checkbox"/>	keine notwendig	<input checked="" type="checkbox"/>
Installation oberhalb Wehr	<input type="checkbox"/>	Markierstruktur Steinsch	<input type="checkbox"/>
Installation unterhalb Wehr	<input type="checkbox"/>	Markierstruktur Ufersubstrat	<input type="checkbox"/>
Entfernung Rechen	<input type="checkbox"/>	Markierstruktur Laufbohle fest	<input type="checkbox"/>
Entfernung sonstige Hindernisse	<input type="checkbox"/>	Markierstruktur Laufbohle schwimmend	<input type="checkbox"/>
Kastendurchlass/Maul eins. Berme	<input type="checkbox"/>	Markierstruktur Podest	<input type="checkbox"/>
Kastendurchlass/Maul beids. Berme	<input checked="" type="checkbox"/>	Verrohrung öffnen	<input checked="" type="checkbox"/>
Markierstruktur einseitig	<input type="checkbox"/>	Leit-/Schutzzäune notwendig	<input type="checkbox"/>
Markierstruktur beidseitig	<input type="checkbox"/>	Leitstrukturen/ -senken einrichten	<input type="checkbox"/>
