Einschätzung von Durchlass-Bauwerken und Gefährdung des Fischotters

Aufnahme Nummer: 2040-005 Aufnahme-Datum: 22.06.2010

Gewässername: k.A.
Lage: Kobrow
Straße: L 18
Landesstraße
Todfunde: 0

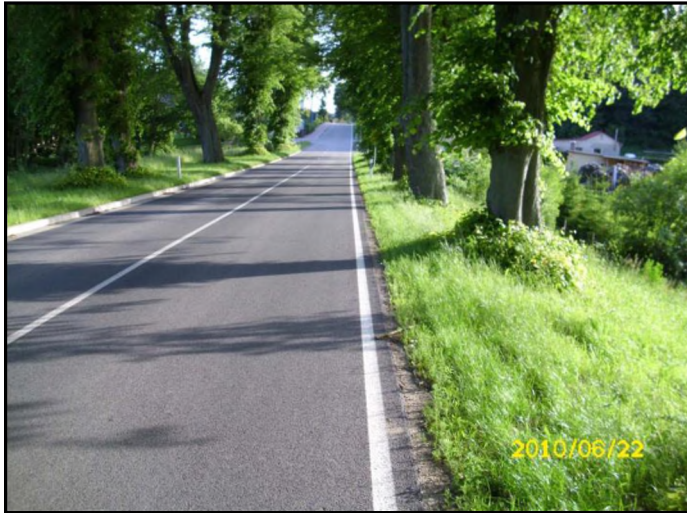
Nr.: 2040-005_001_go.JPG

Störfaktoren: Durchlass vollständig geflutet , Verrohrt

Ungünstiges 'Länge zu Durchmesser'-Verhältnis , Parallelweg, der Otter aus dem Wasser und damit auf die Böschung und dichter an die Straße führt.

Bedeutung im Habitatverbund: gering
Verkehrsdichte: mittel
Brückenindex: 0
Durchlass-Tauglichkeit: ungeeignet

Geschwindigkeitsbegrenzung	<input type="checkbox"/>	Bermen an Ufer anbinden	<input type="checkbox"/>
Trockenröhre einbringen	<input checked="" type="checkbox"/>	Wiesenzufahrten verlegen	<input type="checkbox"/>
		Komplexmaßnahmen notwendig	<input type="checkbox"/>
