# Einschätzung von Durchlass-Bauwerken und Gefährdung des Fischotters

Aufnahme Nummer: 2040-006 Aufnahme-Datum: 22.06.2010

Gewässername: k.A.  
Lage: östl Spotendorf  
Straße: K 37  
Kreisstraße  
Todfunde: 0

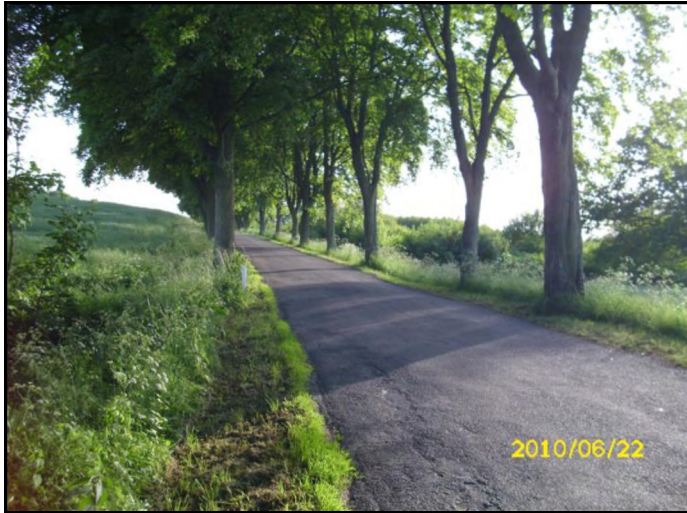
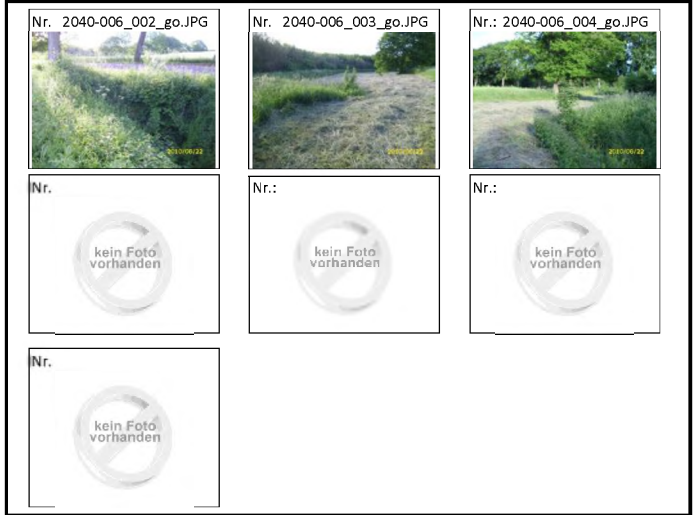
Nr.: 2040-006\_001\_go.JPG

Störfaktoren: Durchlass vollständig geflutet , Verrohrt , Ungünstiges 'Länge zu Durchmesser'-Verhältnis

Knick im Gewässerverlauf. Gefahr, dass Otter den kürzesten Weg wählen , Zufahrt Wiese/Feld, der Otter aus dem Wasser und damit auf die Böschung und dichter an die Straße führt.

Trennung Wehr Durchlass	<input type="checkbox"/>	keine notwendig	<input type="checkbox"/>
Installation oberhalb Wehr	<input type="checkbox"/>	Markierstruktur Steinsch	<input type="checkbox"/>
Installation unterhalb Wehr	<input type="checkbox"/>	Markierstruktur Ufersubstrat	<input type="checkbox"/>
Entfernung Rechen	<input type="checkbox"/>	Markierstruktur Laufbohle fest	<input type="checkbox"/>
Entfernung sonstige Hindernisse	<input type="checkbox"/>	Markierstruktur Laufbohle schwimmend	<input type="checkbox"/>
Kastendurchlass/Maul eins. Berme	<input checked="" type="checkbox"/>	Markierstruktur Podest	<input type="checkbox"/>
Kastendurchlass/Maul beids. Berme	<input type="checkbox"/>	Verrohrung öffnen	<input checked="" type="checkbox"/>
Markierstruktur einseitig	<input type="checkbox"/>	Leit-/Schutzzäune notwendig	<input type="checkbox"/>
Markierstruktur beidseitig	<input type="checkbox"/>	Leitstrukturen/ -senken einrichten	<input checked="" type="checkbox"/>

Geschwindigkeitsbegrenzung	<input type="checkbox"/>	Bermen an Ufer anbinden	<input type="checkbox"/>
Trockenröhre einbringen	<input checked="" type="checkbox"/>	Wiesenzufahrten verlegen	<input type="checkbox"/>
		Komplexmaßnahmen notwendig	<input type="checkbox"/>

Böschungswiderstand ist groß, so dass auch ein Trockendurchlass mit Leitsenke über der Wiesenzufahrt gut funktionieren kann.
