Einschätzung von Durchlass-Bauwerken und Gefährdung des Fischotters

Aufnahme Nummer: 2040-007 Aufnahme-Datum: 22.06.2010

Gewässername: Polchow
Lage: Polchow
Straße: K 37
Kreisstraße
Todfunde: 0

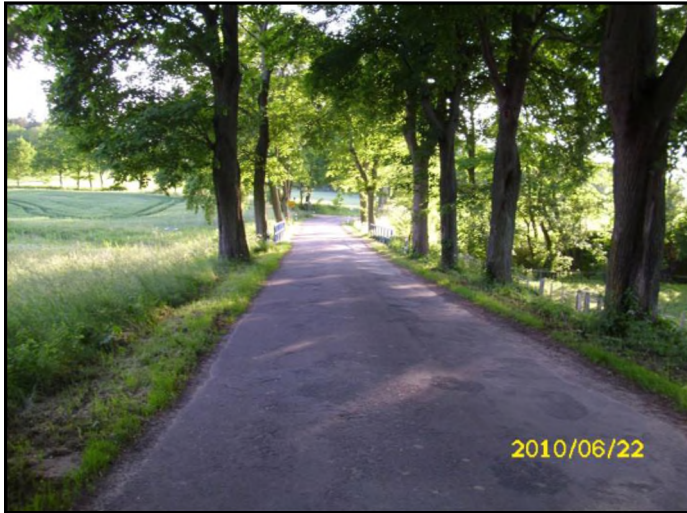
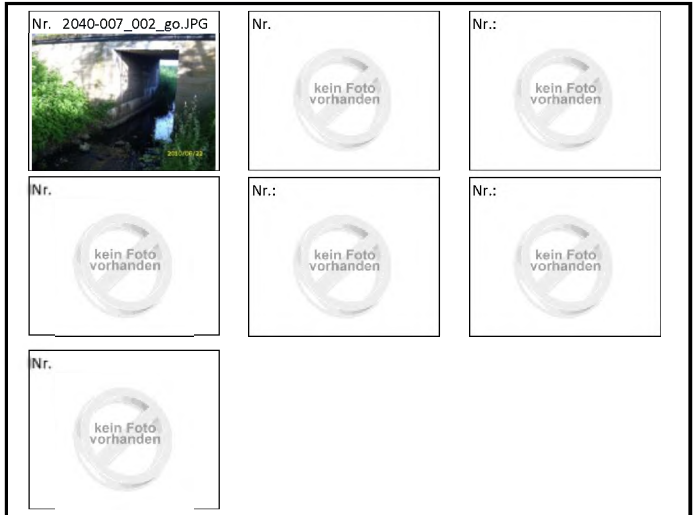
Nr.: 2040-007_001_go.JPG

Bedeutung im Habitatverbund: sehr hoch
Verkehrsdichte: mittel
Brückenindex: 1,1
Durchlass-Tauglichkeit: bedingt geeignet
