Einschätzung von Durchlass-Bauwerken und Gefährdung des Fischotters

Aufnahme Nummer: 2040-008 Aufnahme-Datum: 22.06.2010

Gewässername: Polchow
Lage: Wesselshof
Straße: k.A.
sonstige Straße
Todfunde: 0

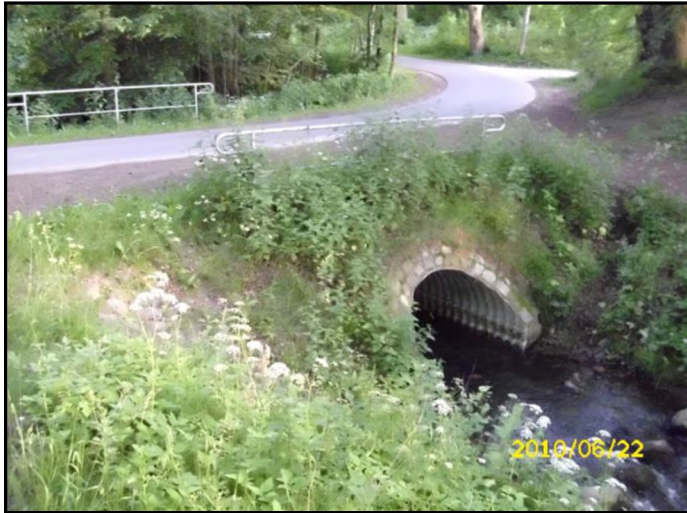
Nr.: 2040-008_001_go.JPG

Störfaktoren: Böschung ungünstig für wandernde Tiere (zum Gewässer steiler und tiefer als Böschung zur Straße). , Ungünstiges 'Länge zu Durchmesser'-Verhältnis , Turbulenzen oder Turbulenzengefahr nach Regen usw.

Uferlinie verengt oder wird vom Bauwerk unterbrochen

Bedeutung im Habitatverbund: sehr hoch
Verkehrsdichte: mittel
Brückenindex: 0,22
Durchlass-Tauglichkeit: ungeeignet

Es existiert hier im und am Bach einen vielbefahrenen "Quad-Crossplatz".
