Einschätzung von Durchlass-Bauwerken und Gefährdung des Fischotters

Aufnahme Nummer: 2040-009 Aufnahme-Datum: 22.06.2010

Gewässername: k.A.
Lage: Nördl. Wesselshof
Straße: k.A.
sonstige Straße
Todfunde: 0

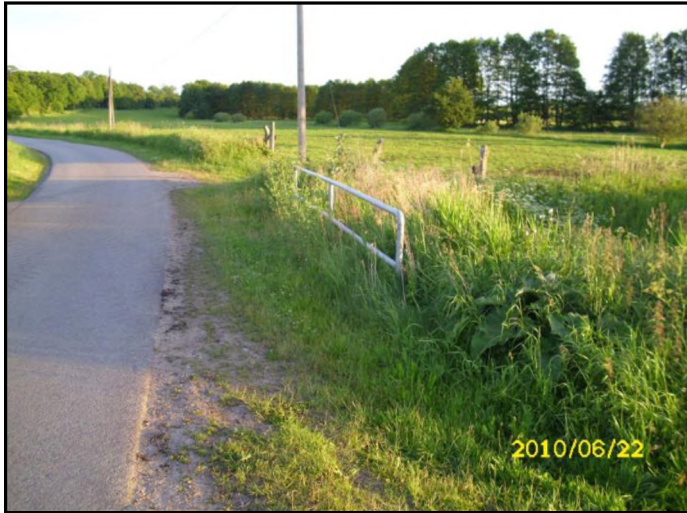
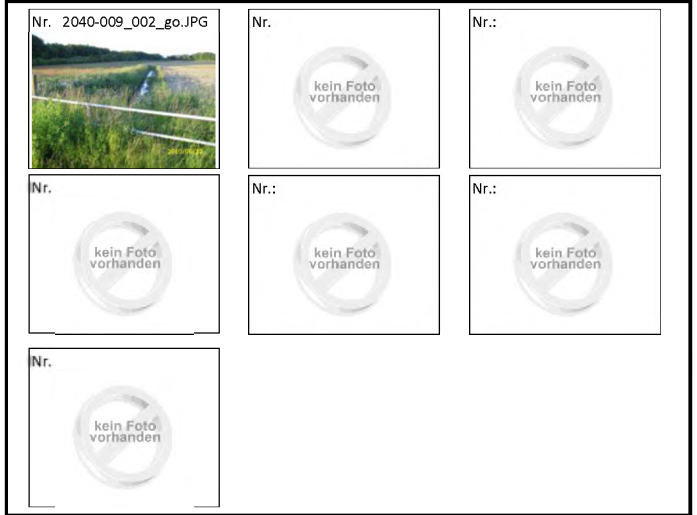
Nr.: 2040-009_001_go.JPG

Störfaktoren: DL vollständig geflutet, Böschung ungünstig für wandernde Tiere (zum Gewässer steiler und tiefer als Böschung zur Straße).

Brückentyp: Rohrdurchlass Durchlaß Durchmesser: k.A.

Bedeutung im Habitatverbund: sehr hoch
Verkehrsdichte: mittel
Brückenindex: 0
Durchlass-Tauglichkeit: ungeeignet

Geschwindigkeitsbegrenzung	<input type="checkbox"/>	Bermen an Ufer anbinden	<input type="checkbox"/>
Trockenröhre einbringen	<input type="checkbox"/>	Wiesenzufahrten verlegen	<input type="checkbox"/>
		Komplexmaßnahmen notwendig	<input checked="" type="checkbox"/>
