# Einschätzung von Durchlass-Bauwerken und Gefährdung des Fischotters

Aufnahme Nummer: 2040-011 Aufnahme-Datum: 23.06.2010

Gewässername: Polchow  
Lage: östl. Goritz  
Straße: L 18  
Landesstraße  
Totfunde: 0

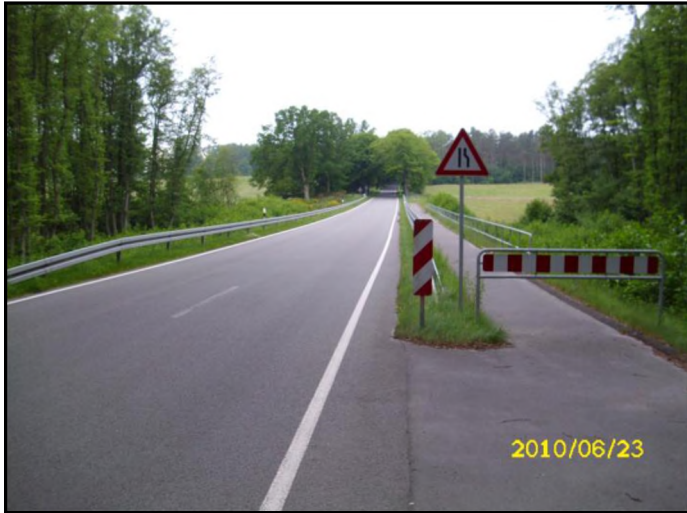
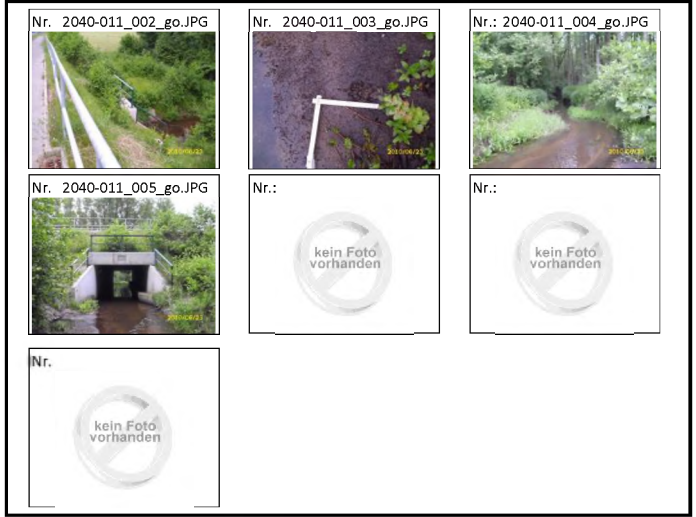
Nr.: 2040-011\_001\_go.JPG

Ein Otterwechsel kommt eindeutig von oben (Straße) auf der rechten (bermenlosen) Seite. Böschungswiderstand ist zwar groß, aber bei längeren turbulenten Hochwasserphasen können sich auch Wechsel über die Straße bilden, die für die Tiere dann "zur Gewohnheit" werden. Diese Brücke steht an einer sehr bedeutenden Stelle und hat eine unzureichende Bermenausstattung. Bei stärkerer Strömung und höheren Wasserständen können Otterfamilien (Biber) nicht unterqueren und es besteht die Gefahr der Straßenquerung. Deshalb bekam die Brücke eine schlechte Bewertung. Außerdem hat die Verengung der Brücke dazu geführt, dass die Uferanbindung eine Schwachstelle ist und regelmäßig zu prüfen ist.
