Einschätzung von Durchlass-Bauwerken und Gefährdung des Fischotters

Aufnahme Nummer: 2040-013 Aufnahme-Datum: 26.08.2010

Gewässername: k.A.
Lage: Nördl. Subzin
Straße: k.A.
Gleisanlage
Todfunde: 0

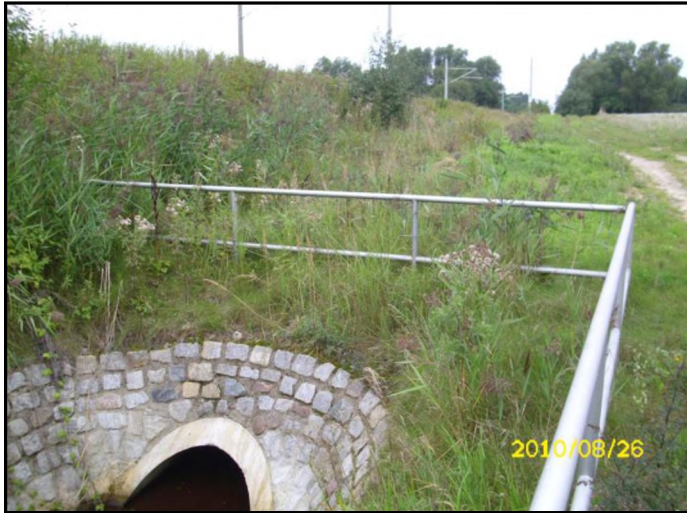
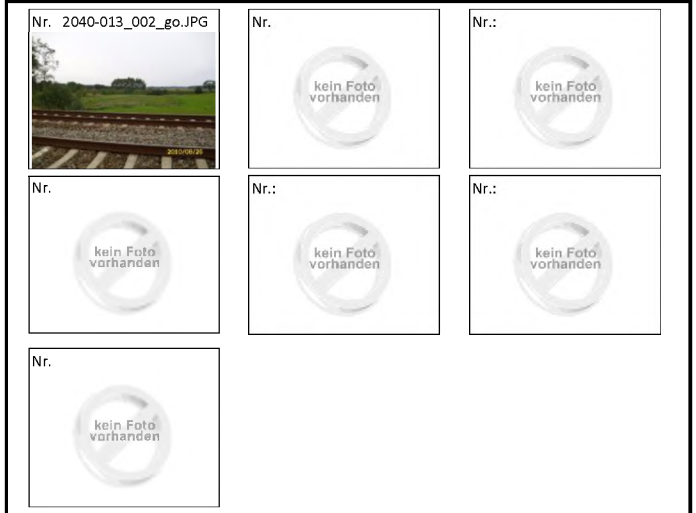
Nr.: 2040-013_001_go.JPG

Störfaktoren: Verrohrt , Knick im Gewässerverlauf. Gefahr, dass Otter den kürzesten Weg wählen

Brückentyp: Rohrdurchlass Durchlaß Durchmesser: k.A.

Bedeutung im Habitatverbund: mittel
Verkehrsdichte: gering
Brückenindex: 0
Durchlass-Tauglichkeit: ungeeignet

Geschwindigkeitsbegrenzung	<input type="checkbox"/>	Bermen an Ufer anbinden	<input type="checkbox"/>
Trockenröhre einbringen	<input checked="" type="checkbox"/>	Wiesenzufahrten verlegen	<input type="checkbox"/>
		Komplexmaßnahmen notwendig	<input type="checkbox"/>
