Einschätzung von Durchlass-Bauwerken und Gefährdung des Fischotters

Aufnahme Nummer: 2040-015

Aufnahme-Datum: 26.08.2010

Gewässername: k.A.
Lage: lage west
Straße: B 108
Bundesstraße
Todfunde: 0

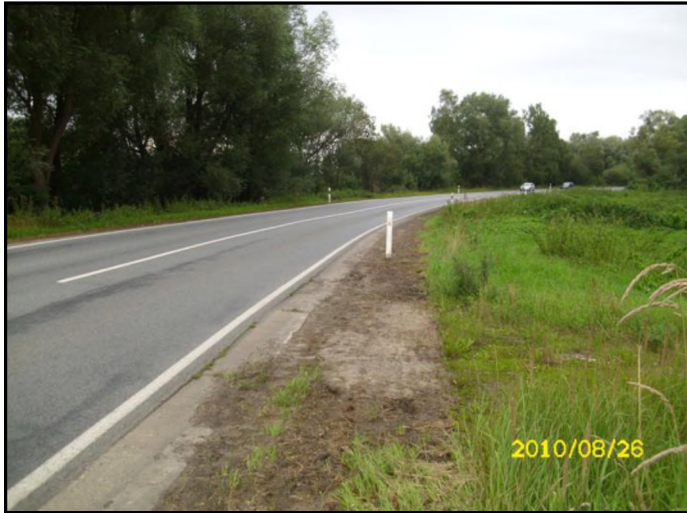
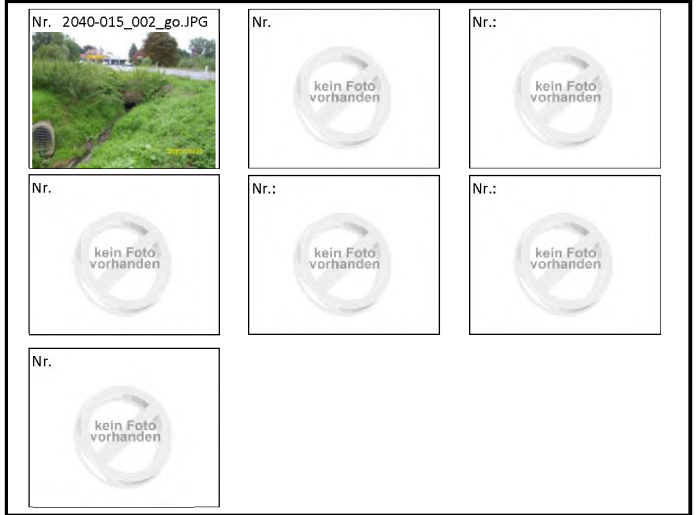
Nr.: 2040-015_001_go.JPG

Störfaktoren: Flutungsgefahr , Böschung ungünstig für wandernde Tiere (zum Gewässer steiler und tiefer als Böschung zur Straße).

Bedeutung im Habitatverbund: mittel
Verkehrsdichte: hoch
Brückenindex: 0,023
Durchlass-Tauglichkeit: ungeeignet

Geschwindigkeitsbegrenzung	<input type="checkbox"/>	Bermen an Ufer anbinden	<input type="checkbox"/>
Trockenröhre einbringen	<input checked="" type="checkbox"/>	Wiesenzufahrten verlegen	<input type="checkbox"/>
		Komplexmaßnahmen notwendig	<input type="checkbox"/>
