Einschätzung von Durchlass-Bauwerken und Gefährdung des Fischotters

Aufnahme Nummer: 2040-016

Aufnahme-Datum: 26.08.2010

Gewässername: k.A.
Lage: südwestlich Cammin
Straße: K 22
Kreisstraße
Todfunde: 0

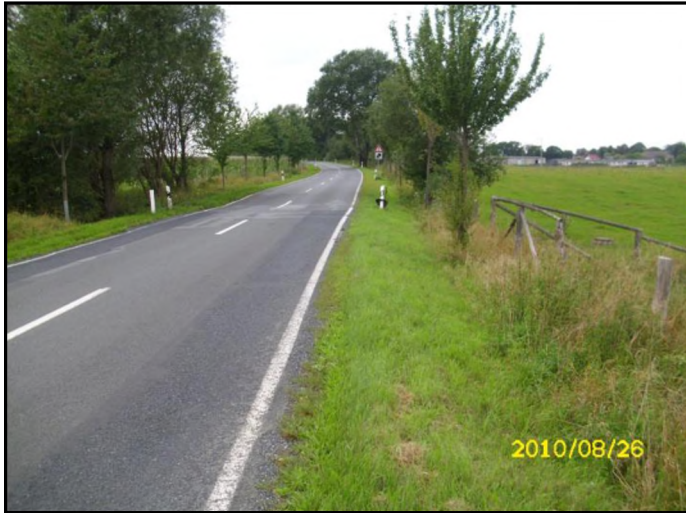
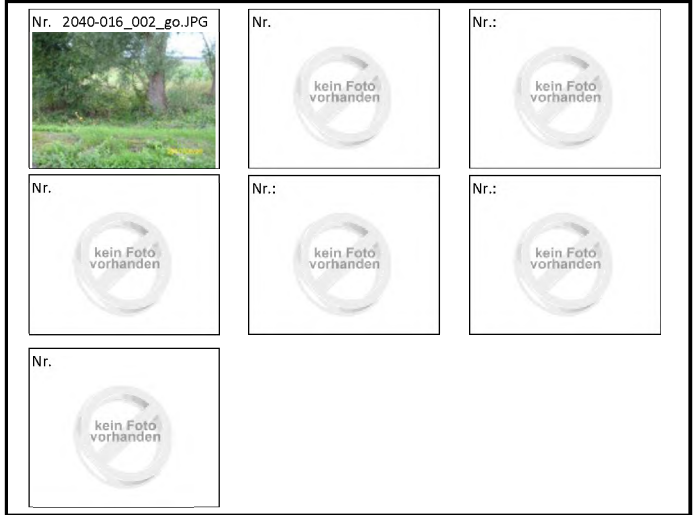
Nr.: 2040-016_001_go.JPG

Störfaktoren: Verrohrt

Bedeutung im Habitatverbund: sehr hoch
Verkehrsdichte: mittel
Brückenindex: 0
Durchlass-Tauglichkeit: ungeeignet

Wichtiger Verbund über Grünlandsenke und Hecke mit altem Wasserlauf.

Geschwindigkeitsbegrenzung	<input type="checkbox"/>	Bermen an Ufer anbinden	<input type="checkbox"/>
Trockenröhre einbringen	<input checked="" type="checkbox"/>	Wiesenzufahrten verlegen	<input type="checkbox"/>
		Komplexmaßnahmen notwendig	<input type="checkbox"/>
