Einschätzung von Durchlass-Bauwerken und Gefährdung des Fischotters

Aufnahme Nummer: 2040-017 Aufnahme-Datum: 26.08.2010

Gewässername: Recknitz
Lage: westl. lage Bahn
Straße: k.A.
Gleisanlage
Todfunde: 0

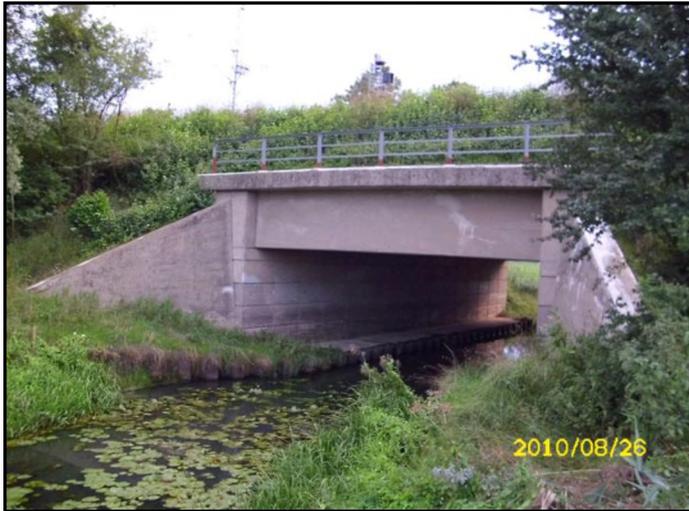
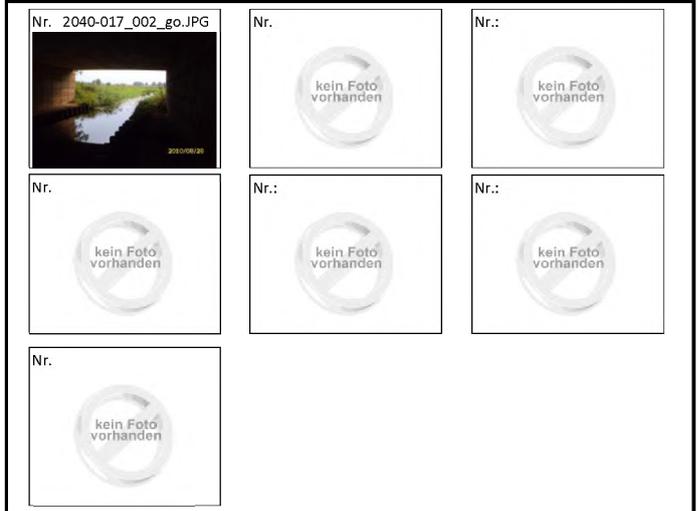
Nr.: 2040-017_001_go.JPG

sonstige Störfaktoren: Hochwasserberme fehlt

Bedeutung im Habitatverbund: sehr hoch
Verkehrsdichte: gering
Brückenindex: 1,027
Durchlass-Tauglichkeit: bedingt geeignet

Das Gewässer ist grautrüb. Vermutlich sind mit dem vielen Regen Klärwässer hinein gespült.
