Einschätzung von Durchlass-Bauwerken und Gefährdung des Fischotters

Aufnahme Nummer: 2040-018

Aufnahme-Datum: 26.08.2010

Gewässername: k.A.
Lage: Subzin
Straße: k.A.
Gleisanlage
Todfunde: 0

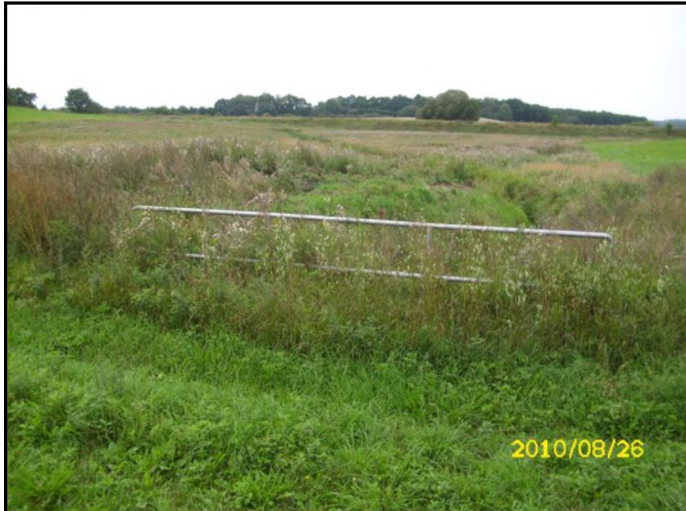
Nr.: 2040-018_001_go.JPG

Störfaktoren: Verrohrt , Knick im Gewässerverlauf. Gefahr, dass Otter den kürzesten Weg wählen

Bedeutung im Habitatverbund: mittel
Verkehrsdichte: gering
Brückenindex: 0,254
Durchlass-Tauglichkeit: bedingt geeignet

Gewässer verrohrt. Über das Gewässer wurde ein Trockendurchlass angelegt. Anbindung fehlt auf Dorfseite.

Trennung Wehr Durchlass	<input type="checkbox"/>	keine notwendig	<input type="checkbox"/>
Installation oberhalb Wehr	<input type="checkbox"/>	Markierstruktur Steinsch	<input type="checkbox"/>
Installation unterhalb Wehr	<input type="checkbox"/>	Markierstruktur Ufersubstrat	<input type="checkbox"/>
Entfernung Rechen	<input type="checkbox"/>	Markierstruktur Laufbohle fest	<input type="checkbox"/>
Entfernung sonstige Hindernisse	<input type="checkbox"/>	Markierstruktur Laufbohle schwimmend	<input type="checkbox"/>
Kastendurchlass/Maul eins. Berme	<input checked="" type="checkbox"/>	Markierstruktur Podest	<input type="checkbox"/>
Kastendurchlass/Maul beids. Berme	<input type="checkbox"/>	Verrohrung öffnen	<input type="checkbox"/>
Markierstruktur einseitig	<input type="checkbox"/>	Leit-/Schutzzäune notwendig	<input type="checkbox"/>
Markierstruktur beidseitig	<input type="checkbox"/>	Leitstrukturen/ -senken einrichten	<input checked="" type="checkbox"/>
