Einschätzung von Durchlass-Bauwerken und Gefährdung des Fischotters

Aufnahme Nummer: 2041-001 Aufnahme-Datum: 21.06.2010

Gewässername: k.A.
Lage: Remlin 300 m vor
Straße: L 23
Landesstraße
Todfunde: 1

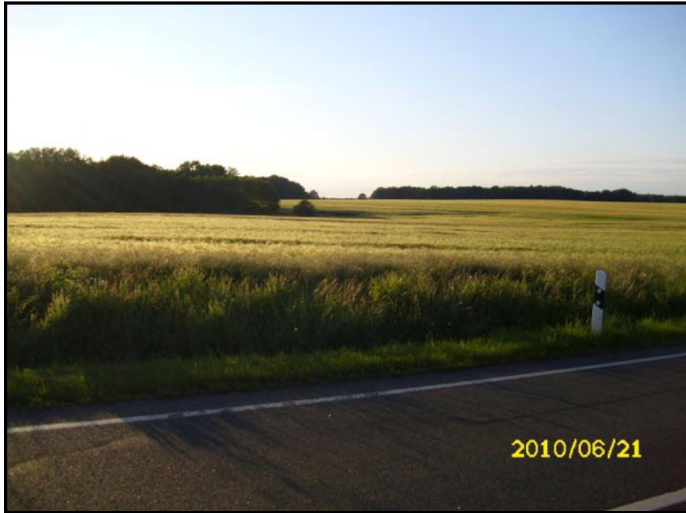
Nr.: 2041-001_001_go.JPG

sonstige Störfaktoren: Es fehlen naturbedingt Leitlinien in der Landschaft. Straße trennt Kleingewässer und Feuchtgebiet. Ein Durchlass ist vorhanden der ist aber geflutet.

Durchlass vollständig geflutet?

Bedeutung im Habitatverbund: gering
Verkehrsdichte: mittel
Brückenindex: 0
Durchlass-Tauglichkeit: ungeeignet

Trennung Wehr Durchlass	<input type="checkbox"/>	keine notwendig	<input checked="" type="checkbox"/>
Installation oberhalb Wehr	<input type="checkbox"/>	Markierstruktur Steinsch	<input type="checkbox"/>
Installation unterhalb Wehr	<input type="checkbox"/>	Markierstruktur Ufersubstrat	<input type="checkbox"/>
Entfernung Rechen	<input type="checkbox"/>	Markierstruktur Laufbohle fest	<input type="checkbox"/>
Entfernung sonstige Hindernisse	<input type="checkbox"/>	Markierstruktur Laufbohle schwimmend	<input type="checkbox"/>
Kastendurchlass/Maul eins. Berme	<input type="checkbox"/>	Markierstruktur Podest	<input type="checkbox"/>
Kastendurchlass/Maul beids. Berme	<input type="checkbox"/>	Verrohrung öffnen	<input type="checkbox"/>
Markierstruktur einseitig	<input type="checkbox"/>	Leit-/Schutzzäune notwendig	<input type="checkbox"/>
Markierstruktur beidseitig	<input type="checkbox"/>	Leitstrukturen/ -senken einrichten	<input type="checkbox"/>

Geschwindigkeitsbegrenzung	<input type="checkbox"/>	Bermen an Ufer anbinden	<input type="checkbox"/>
Trockenröhre einbringen	<input checked="" type="checkbox"/>	Wiesenzufahrten verlegen	<input type="checkbox"/>
		Komplexmaßnahmen notwendig	<input type="checkbox"/>
