# Einschätzung von Durchlass-Bauwerken und Gefährdung des Fischotters

Aufnahme Nummer: 2041-002 Aufnahme-Datum: 22.06.2010

Gewässername: k.A.  
Lage: Boddin  
Straße: k.A.  
sonstige Straße  
Todfunde: 0

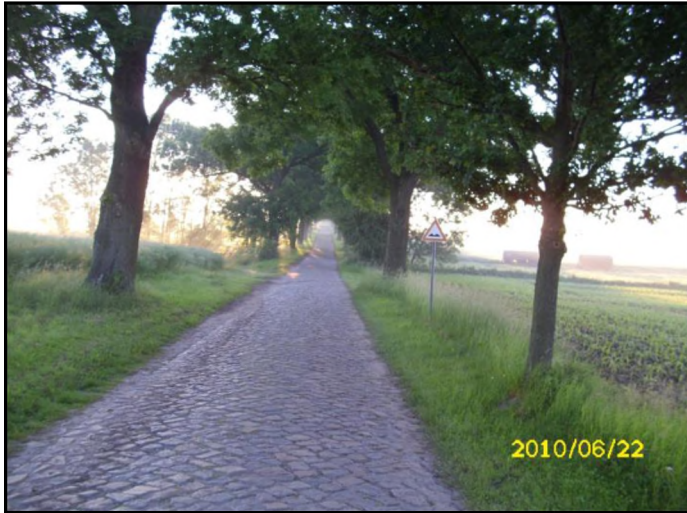
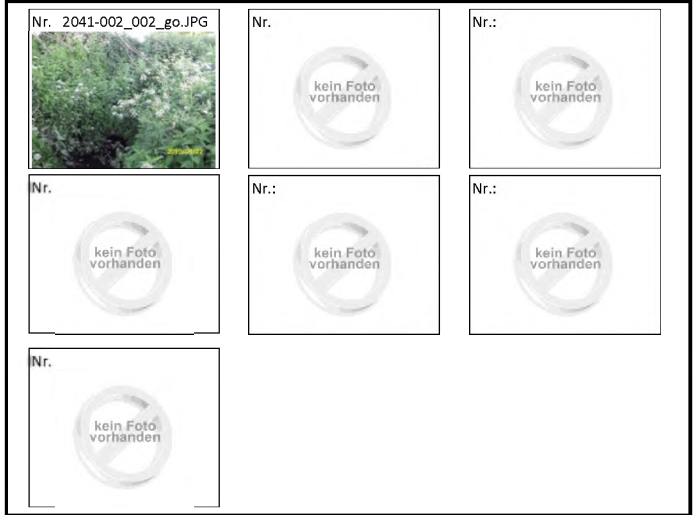
Nr.: 2041-002\_001\_go.JPG

Störfaktoren: Flutungsgefahr , Straßengraben offen mit Gewässer verbunden (in 1 oder mehr Richtungen). Gefahr, dass Otter diese Rinnen hochwandern und dann am Ende auf die Straße laufen.

Böschung ungünstig für wandernde Tiere (zum Gewässer steiler und tiefer als Böschung zur Straße). , Ungünstiges 'Länge zu Durchmesser'-Verhältnis

Bedeutung im Habitatverbund: mittel  
Verkehrsdichte: mittel  
Brückenindex: 0,018  
Durchlass-Tauglichkeit: ungeeignet

**Priorität Festlegung: hoch**

Geschwindigkeitsbegrenzung	<input type="checkbox"/>	Bermen an Ufer anbinden	<input type="checkbox"/>
Trockenröhre einbringen	<input checked="" type="checkbox"/>	Wiesenzufahrten verlegen	<input type="checkbox"/>
		Komplexmaßnahmen notwendig	<input type="checkbox"/>
