Einschätzung von Durchlass-Bauwerken und Gefährdung des Fischotters

Aufnahme Nummer: 2041-003

Aufnahme-Datum: 22.06.2010

Gewässername: k.A.
Lage: westl. Boddin
Straße: K 37
Kreisstraße
Todfunde: 0

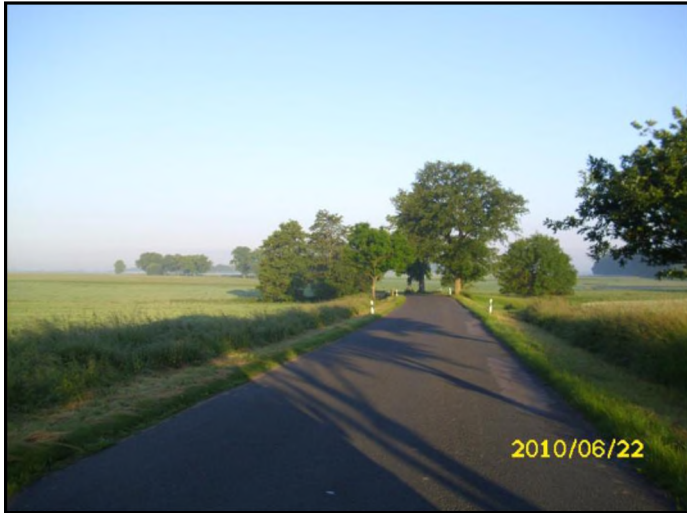
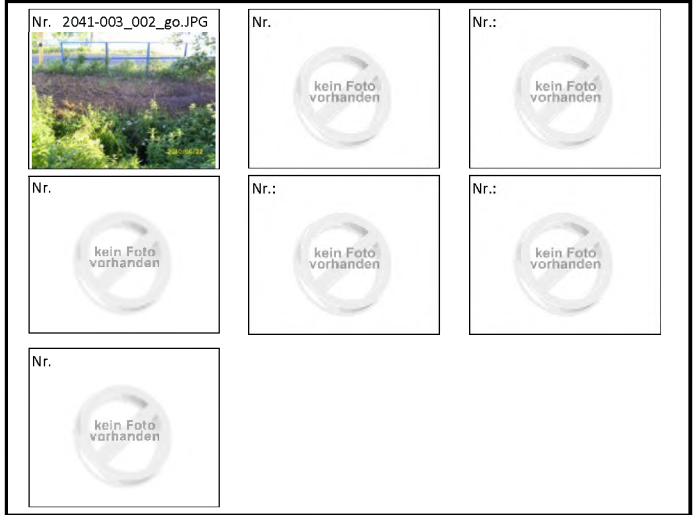
Nr.: 2041-003_001_go.JPG

Störfaktoren: Flutungsgefahr , Straßengraben offen mit Gewässer verbunden (in 1 oder mehr Richtungen). Gefahr, dass Otter diese Rinnen hochwandern und dann am Ende auf die Straße laufen.

Böschung ungünstig für wandernde Tiere (zum Gewässer steiler und tiefer als Böschung zur Straße). , Ungünstiges 'Länge zu Durchmesser'-Verhältnis

Brückentyp: Rohrdurchlass
Durchlaß Durchmesser: k.A.

Lichte Breite [m]: 0,7
Lichte Höhe [m]: 0,5
Brückenlänge [m]: 8

Bedeutung im Habitatverbund: sehr hoch
Verkehrsdichte: mittel
Brückenindex: 0,044
Durchlass-Tauglichkeit: ungeeignet

Geschwindigkeitsbegrenzung	<input type="checkbox"/>	Bermen an Ufer anbinden	<input type="checkbox"/>
Trockenröhre einbringen	<input checked="" type="checkbox"/>	Wiesenzufahrten verlegen	<input type="checkbox"/>
		Komplexmaßnahmen notwendig	<input type="checkbox"/>
