# Einschätzung von Durchlass-Bauwerken und Gefährdung des Fischotters

Aufnahme Nummer: 2041-006

Aufnahme-Datum: 22.06.2010

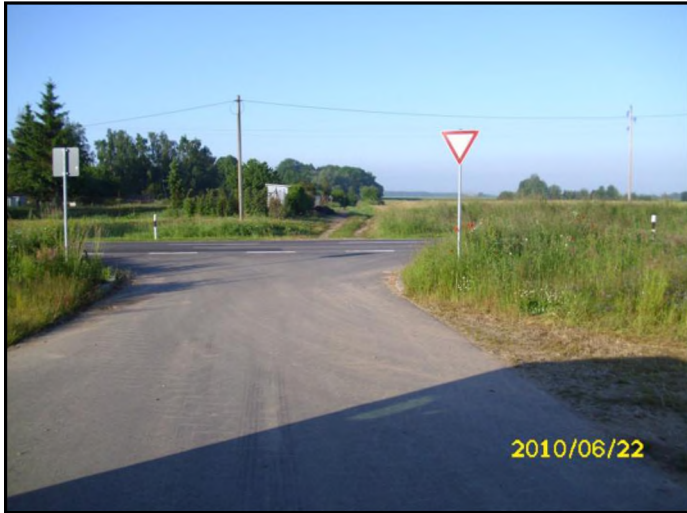
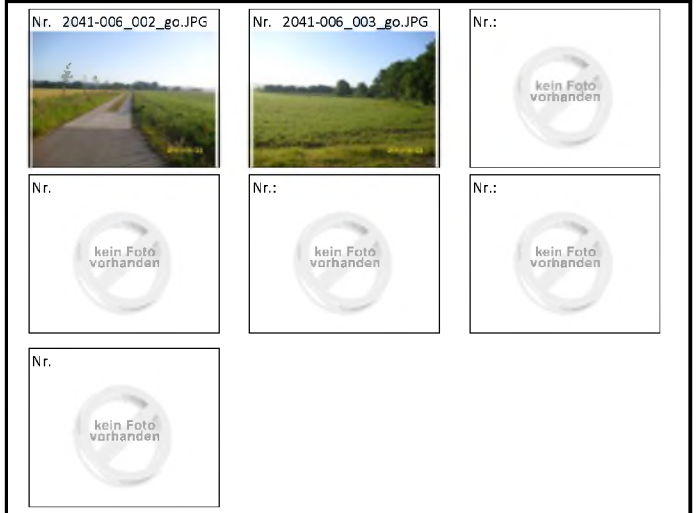
Nr.: 2041-006\_001\_go.JPG

Bedeutung im Habitatverbund: gering  
Verkehrsdichte: hoch  
Brückenindex: 0  
Durchlass-Tauglichkeit: ungeeignet

Hier fängt (unweit der Warbel) ein ausgedehnter Komplex mit Söllen, Mooren und Wald an. Es ist weitläufig und über Senken vernetzt. Nur in Richtung der Straße, d.h. in Richtung der Warbelniederung, ist die Vernetzung in der Landschaft nicht gut erkennbar. Möglicherweise hat das Tier den Feldweg von der Niederung in Richtung Warbel gefolgt oder andersrum. Eine Lösung ist nicht erkennbar. Am anderen Ende des Moores gab es einen vergleichbaren Verlust (2042-101-go: Totfund 178).

Trennung Wehr Durchlass	<input type="checkbox"/>	keine notwendig	<input checked="" type="checkbox"/>
Installation oberhalb Wehr	<input type="checkbox"/>	Markierstruktur Steinsch	<input type="checkbox"/>
Installation unterhalb Wehr	<input type="checkbox"/>	Markierstruktur Ufersubstrat	<input type="checkbox"/>
Entfernung Rechen	<input type="checkbox"/>	Markierstruktur Laufbohle fest	<input type="checkbox"/>
Entfernung sonstige Hindernisse	<input type="checkbox"/>	Markierstruktur Laufbohle schwimmend	<input type="checkbox"/>
Kastendurchlass/Maul eins. Berme	<input type="checkbox"/>	Markierstruktur Podest	<input type="checkbox"/>
Kastendurchlass/Maul beids. Berme	<input type="checkbox"/>	Verrohrung öffnen	<input type="checkbox"/>
Markierstruktur einseitig	<input type="checkbox"/>	Leit-/Schutzzäune notwendig	<input type="checkbox"/>
Markierstruktur beidseitig	<input type="checkbox"/>	Leitstrukturen/ -senken einrichten	<input type="checkbox"/>
