Einschätzung von Durchlass-Bauwerken und Gefährdung des Fischotters

Aufnahme Nummer: 2041-007 Aufnahme-Datum: 22.06.2010

Gewässername: k.A.
Lage: Gottesgabe
Straße: B 110
Bundesstraße
Todfunde: 0

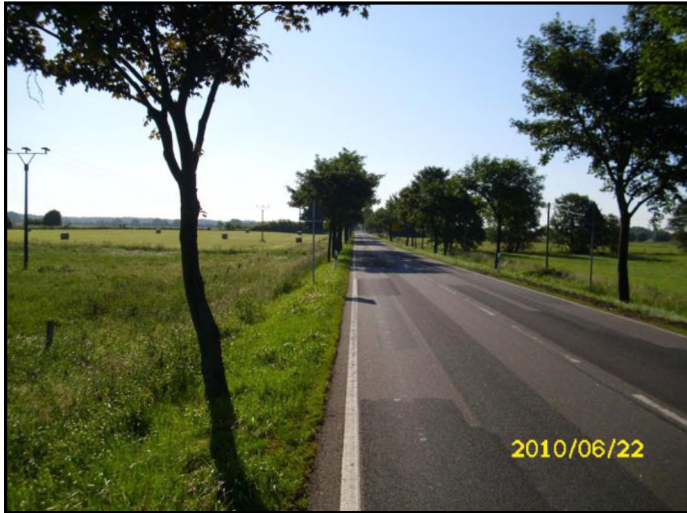
Nr.: 2041-007_001_go.JPG

Störfaktoren: Flutungsgefahr , Ungünstiges 'Länge zu Durchmesser'-Verhältnis , Knick im Gewässerverlauf. Gefahr, dass Otter den kürzesten Weg wählen

Straßengraben offen mit Gewässer verbunden (in 1 oder mehr Richtungen). Gefahr, dass Otter diese Rinnen hochwandern und dann am Ende auf die Straße laufen.

sonstige Störfaktoren: Uferlinie verengt oder wird vom Bauwerk unterbrochen

Bedeutung im Habitatverbund: mittel
Verkehrsdichte: hoch
Brückenindex: 0,09
Durchlass-Tauglichkeit: bedingt geeignet

Geschwindigkeitsbegrenzung	<input type="checkbox"/>	Bermen an Ufer anbinden	<input type="checkbox"/>
Trockenröhre einbringen	<input checked="" type="checkbox"/>	Wiesenzufahrten verlegen	<input type="checkbox"/>
		Komplexmaßnahmen notwendig	<input type="checkbox"/>
