Einschätzung von Durchlass-Bauwerken und Gefährdung des Fischotters

Aufnahme Nummer: 2041-008 Aufnahme-Datum: 22.06.2010

Gewässername: k.A.
Lage: östlich Lühburg
Straße: B 110
Bundesstraße
Todfunde: 1

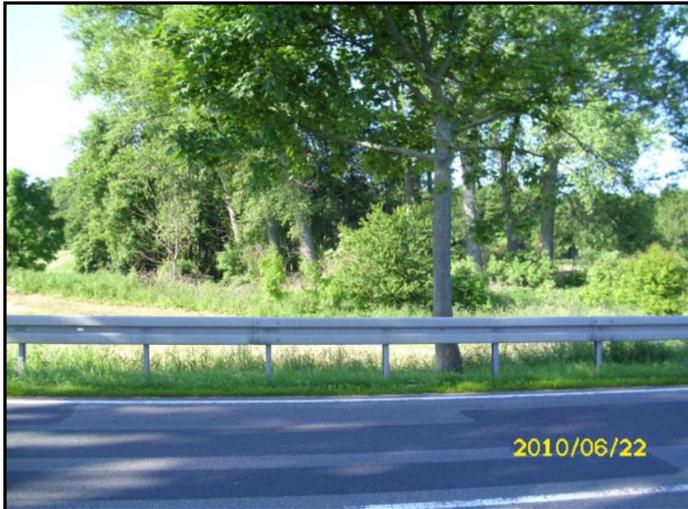
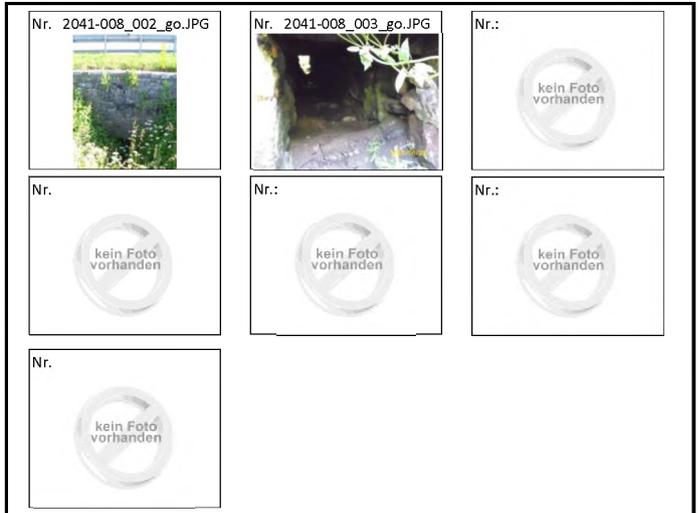
Nr.: 2041-008_001_go.JPG

sonstige Störfaktoren: Gewässer verrohrtr, Durchlass ungünstig

Brückentyp: Kastendurchlass Durchlaß Durchmesser: k.A.

Lichte Breite [m]: 0,8
Lichte Höhe [m]: 0,9 Brückenlänge [m]: 10
Bermen-Anzahl: einseitig
Bermenform: TDL natur
keine
Bermen-Neigung: keine Bermen-Breite [m]: 0,8
0-15° keine
Bermen-Verfügbar: keine
keine

Bedeutung im Habitatverbund: mittel
Verkehrsdichte: hoch
Brückenindex: 0,072
Durchlass-Tauglichkeit: bedingt geeignet

Geschwindigkeitsbegrenzung	<input type="checkbox"/>	Bermen an Ufer anbinden	<input type="checkbox"/>
Trockenröhre einbringen	<input checked="" type="checkbox"/>	Wiesenzufahrten verlegen	<input type="checkbox"/>
		Komplexmaßnahmen notwendig	<input type="checkbox"/>
