Einschätzung von Durchlass-Bauwerken und Gefährdung des Fischotters

Aufnahme Nummer: 2041-009 Aufnahme-Datum: 22.06.2010

Gewässername: k.A.
Lage: Lühburg
Straße: B 110
Bundesstraße
Todfunde: 1

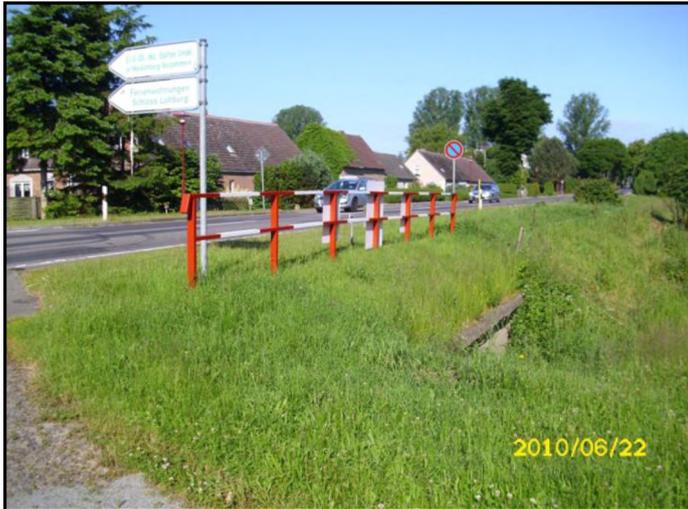
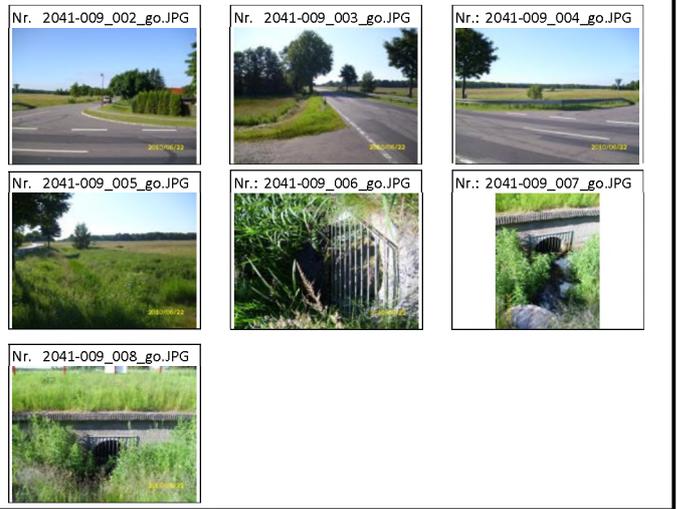
Nr.: 2041-009_001_go.JPG

Störfaktoren: Rechen/Schieber , Flutungsgefahr , Verrohrt

Böschung ungünstig für wandernde Tiere (zum Gewässer steiler und tiefer als Böschung zur Straße) . , Ungünstiges 'Länge zu Durchmesser'-Verhältnis , hier treffen sich mehrere Wege und mehrere Gewässer

sonstige Störfaktoren: Knick im Gewässerverlauf. Gefahr, dass Otter den kürzesten Weg wählen , Turbulenzen oder Turbulenzengefahr nach Regen usw.

Bedeutung im Habitatverbund: sehr hoch
Verkehrsdichte: hoch
Brückenindex: 0
Durchlass-Tauglichkeit: ungeeignet

| Kastendurchlass/Maul beids. Berme | <input type="checkbox"/> | Verrohrung öffnen | <input checked="" type="checkbox"/> |
| Trockenröhre einbringen | <input checked="" type="checkbox"/> | Wiesenzufahrten verlegen | <input checked="" type="checkbox"/> |
| | | Komplexmaßnahmen notwendig | <input checked="" type="checkbox"/> |
