Einschätzung von Durchlass-Bauwerken und Gefährdung des Fischotters

Aufnahme Nummer: 2041-010 Aufnahme-Datum: 22.06.2010

Gewässername: k.A.
Lage: westlich Basse
Straße: B 110
Bundesstraße
Todfunde: 0

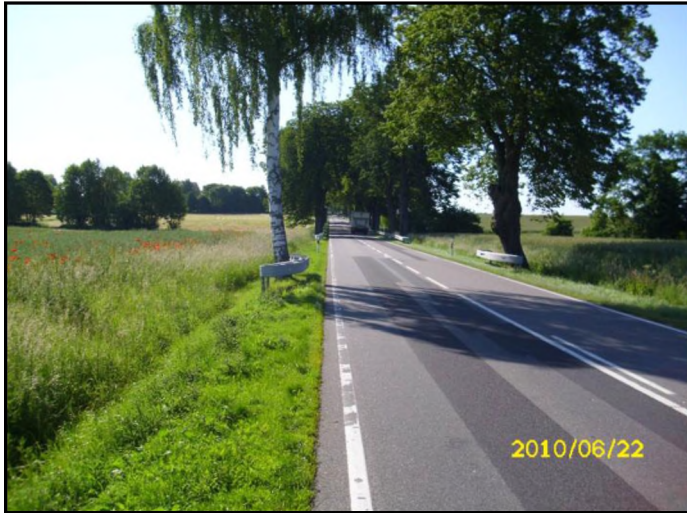
Nr.: 2041-010_001_go.JPG

Störfaktoren: Flutungsgefahr, Straßengraben offen mit Gewässer verbunden (in 1 oder mehr Richtungen). Gefahr, dass Otter diese Rinnen hochwandern und dann am Ende auf die Straße laufen.

Ungünstiges 'Länge zu Durchmesser'-Verhältnis

Bedeutung im Habitatverbund: mittel
Verkehrsdichte: hoch
Brückenindex: 0,044
Durchlass-Tauglichkeit: ungeeignet

Geschwindigkeitsbegrenzung	<input type="checkbox"/>	Bermen an Ufer anbinden	<input type="checkbox"/>
Trockenröhre einbringen	<input checked="" type="checkbox"/>	Wiesenzufahrten verlegen	<input type="checkbox"/>
		Komplexmaßnahmen notwendig	<input type="checkbox"/>
