Einschätzung von Durchlass-Bauwerken und Gefährdung des Fischotters

Aufnahme Nummer: 2041-011 Aufnahme-Datum: 22.06.2010

Gewässername: k.A.
Lage: südl. Woltow
Straße: L 232
Landesstraße
Todfunde: 1

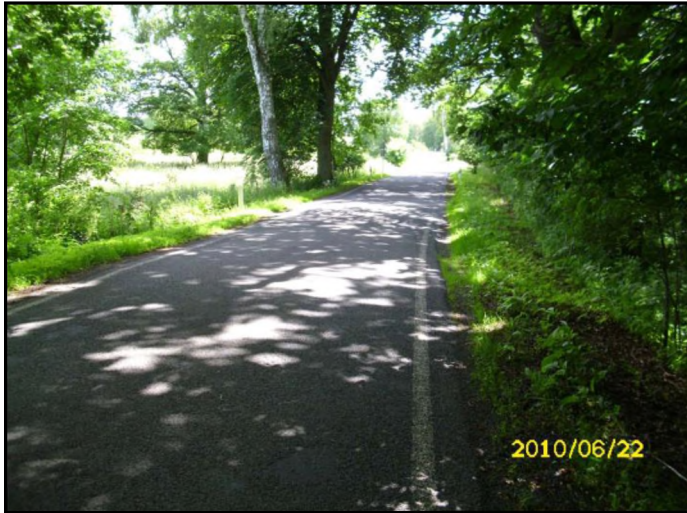
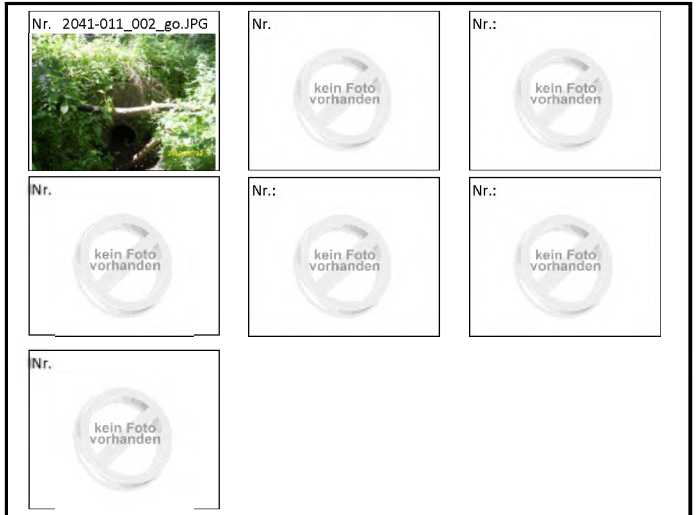
Nr.: 2041-011_001_go.JPG

Störfaktoren: Straßengraben offen mit Gewässer verbunden (in 1 oder mehr Richtungen). Gefahr, dass Otter diese Rinnen hochwandern und dann am Ende auf die Straße laufen. , Ungünstiges 'Länge zu Durchmesser'-Verhältnis

Brückentyp: Rohrdurchlass Durchlaß Durchmesser: k.A.

Lichte Breite [m]: 0,6
Lichte Höhe [m]: 0,5 Brückenlänge [m]: 10

Bedeutung im Habitatverbund: mittel
Verkehrsdichte: mittel
Brückenindex: 0,03
Durchlass-Tauglichkeit: ungeeignet

Priorität Festlegung: oberste Priorität

Geschwindigkeitsbegrenzung	<input type="checkbox"/>	Bermen an Ufer anbinden	<input type="checkbox"/>
Trockenröhre einbringen	<input checked="" type="checkbox"/>	Wiesenzufahrten verlegen	<input type="checkbox"/>
		Komplexmaßnahmen notwendig	<input type="checkbox"/>
