Einschätzung von Durchlass-Bauwerken und Gefährdung des Fischotters

Aufnahme Nummer: 2041-012 Aufnahme-Datum: 22.06.2010

Gewässername: k.A.
Lage: südl. Woltow
Straße: L 232
Landesstraße
Totfunde: 1

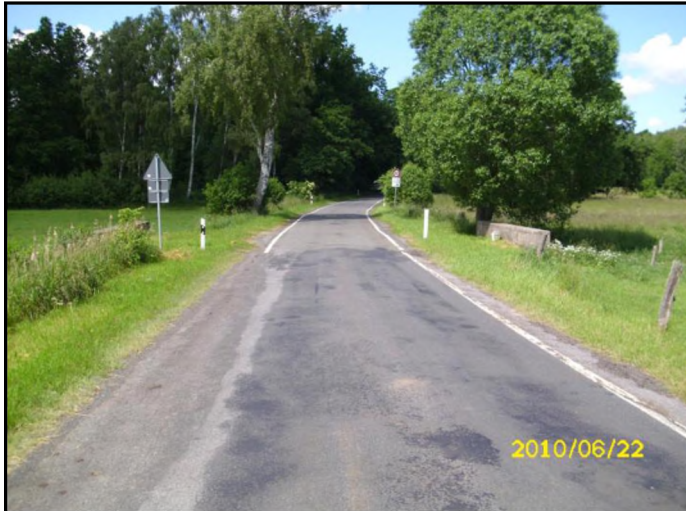
Nr.: 2041-012_001_go.JPG

Bedeutung im Habitatverbund: sehr hoch
Verkehrsdichte: mittel
Brückenindex: 0
Durchlass-Tauglichkeit: ungeeignet

Geschwindigkeitsbegrenzung	<input type="checkbox"/>	Bermen an Ufer anbinden	<input type="checkbox"/>
Trockenröhre einbringen	<input checked="" type="checkbox"/>	Wiesenzufahrten verlegen	<input type="checkbox"/>
		Komplexmaßnahmen notwendig	<input type="checkbox"/>
