# Einschätzung von Durchlass-Bauwerken und Gefährdung des Fischotters

Aufnahme Nummer: 2041-014 Aufnahme-Datum: 22.06.2010

Gewässername: k.A.  
Lage: Walknedorf  
Straße: L 232  
Landesstraße  
Totfunde: 0

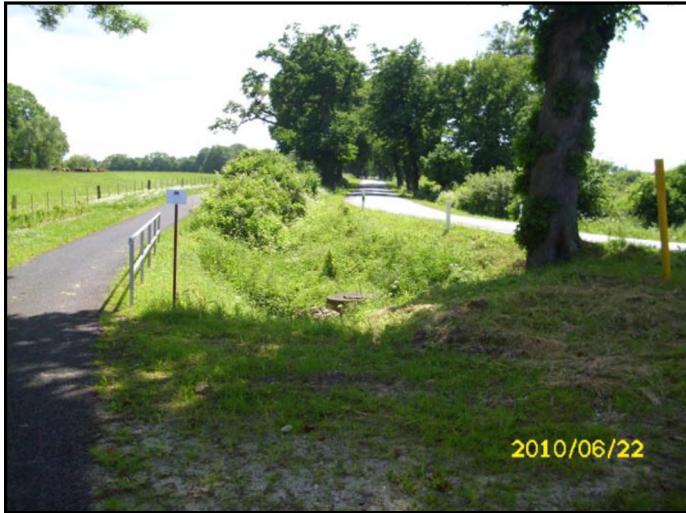
Nr.: 2041-014\_001\_go.JPG

Störfaktoren: Parallelweg, der Otter aus dem Wasser und damit auf die Böschung und dichter an die Straße führt.

sonstige Störfaktoren: Straßengraben offen mit Gewässer verbunden (in 1 oder mehr Richtungen). Gefahr, dass Otter diese Rinnen hochwandern und dann am Ende auf die Straße laufen.

Bedeutung im Habitatverbund: mittel  
Verkehrsdichte: mittel  
Brückenindex: 0  
Durchlass-Tauglichkeit: ungeeignet

Geschwindigkeitsbegrenzung	<input type="checkbox"/>	Bermen an Ufer anbinden	<input type="checkbox"/>
Trockenröhre einbringen	<input checked="" type="checkbox"/>	Wiesenzufahrten verlegen	<input type="checkbox"/>
		Komplexmaßnahmen notwendig	<input type="checkbox"/>
