Einschätzung von Durchlass-Bauwerken und Gefährdung des Fischotters

Aufnahme Nummer: 2041-015 Aufnahme-Datum: 22.06.2010

Gewässername: Warbel
Lage: Dalwitz
Straße: K 37
Kreisstraße
Todfunde: 0

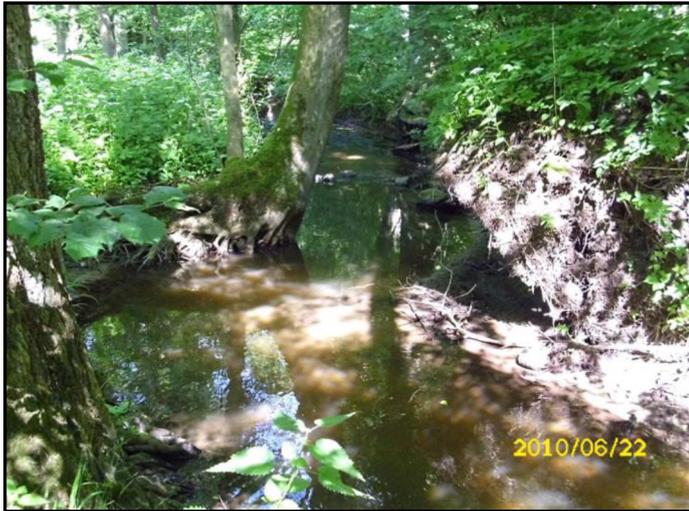
Nr.: 2041-015_001_go.JPG

Störfaktoren: Flutungsgefahr , Ungünstiges 'Länge zu Durchmesser'-Verhältnis

Uferlinie verengt oder wird vom Bauwerk unterbrochen

Bedeutung im Habitatverbund: sehr hoch
Verkehrsdichte: mittel
Brückenindex: 0,07
Durchlass-Tauglichkeit: ungeeignet

Geschwindigkeitsbegrenzung	<input type="checkbox"/>	Bermen an Ufer anbinden	<input type="checkbox"/>
Trockenröhre einbringen	<input checked="" type="checkbox"/>	Wiesenzufahrten verlegen	<input type="checkbox"/>
		Komplexmaßnahmen notwendig	<input type="checkbox"/>
