Einschätzung von Durchlass-Bauwerken und Gefährdung des Fischotters

Aufnahme Nummer: 2041-016 Aufnahme-Datum: 22.06.2010

Gewässername: k.A.
Lage: nördl. Schwasdorf
Straße: K 38
Kreisstraße
Todfunde: 0

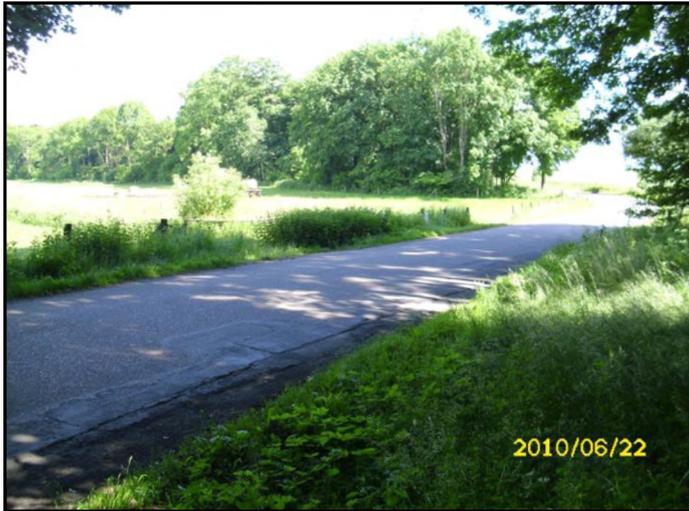
Nr.: 2041-016_001_go.JPG

Störfaktoren: Durchlass vollständig geflutet , Verrohrt , Böschung ungünstig für wandernde Tiere (zum Gewässer steiler und tiefer als Böschung zur Straße).

Ungünstiges 'Länge zu Durchmesser'-Verhältnis , Zufahrt Wiese/Feld, der Otter aus dem Wasser und damit auf die Böschung und dichter an die Straße führt.

Bedeutung im Habitatverbund: sehr hoch
Verkehrsdichte: mittel
Brückenindex: 0
Durchlass-Tauglichkeit: ungeeignet

Der Graben oberhalb (Nord) ist trocken. Entweder ist dort eine Wasserscheide und der Durchlass ist auf der Seite komplett zugesandet, oder das Gewässer ist auf der Nordseite verrohrt. Der alte Wasserlauf ist noch vorhanden.

Geschwindigkeitsbegrenzung	<input type="checkbox"/>	Bermen an Ufer anbinden	<input type="checkbox"/>
Trockenröhre einbringen	<input checked="" type="checkbox"/>	Wiesenzufahrten verlegen	<input type="checkbox"/>
		Komplexmaßnahmen notwendig	<input type="checkbox"/>
