Einschätzung von Durchlass-Bauwerken und Gefährdung des Fischotters

Aufnahme Nummer: 2041-017 Aufnahme-Datum: 22.06.2010

Gewässername: k.A.
Lage: westl. Dalwitz
Straße: L 232
Landesstraße
Totfunde: 0

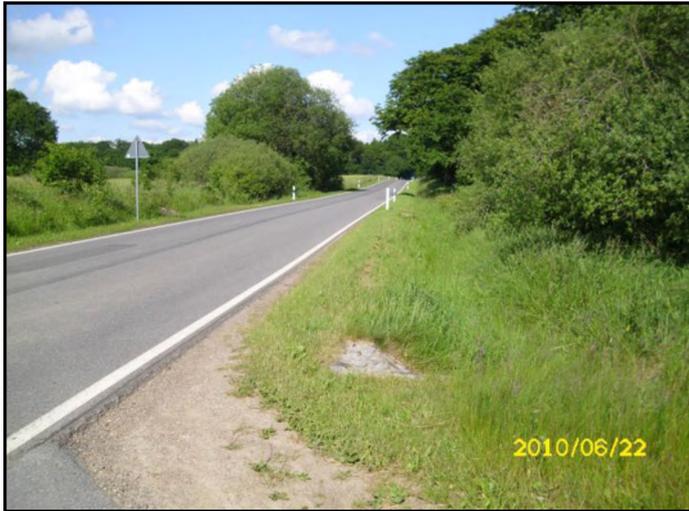
Nr.: 2041-017_001_go.JPG

Störfaktoren: Verrohrt , Böschung ungünstig für wandernde Tiere (zum Gewässer steiler und tiefer als Böschung zur Straße).

Ungünstiges 'Länge zu Durchmesser'-Verhältnis , Knick im Gewässerverlauf. Gefahr, dass Otter den kürzesten Weg wählen

Bedeutung im Habitatverbund: sehr hoch
Verkehrsdichte: mittel
Brückenindex: 0
Durchlass-Tauglichkeit: ungeeignet

Trennung Wehr Durchlass	<input type="checkbox"/>	keine notwendig	<input type="checkbox"/>
Installation oberhalb Wehr	<input type="checkbox"/>	Markierstruktur Steinsch	<input type="checkbox"/>
Installation unterhalb Wehr	<input type="checkbox"/>	Markierstruktur Ufersubstrat	<input type="checkbox"/>
Entfernung Rechen	<input type="checkbox"/>	Markierstruktur Laufbohle fest	<input type="checkbox"/>
Entfernung sonstige Hindernisse	<input type="checkbox"/>	Markierstruktur Laufbohle schwimmend	<input type="checkbox"/>
Kastendurchlass/Maul eins. Berme	<input checked="" type="checkbox"/>	Markierstruktur Podest	<input type="checkbox"/>
Kastendurchlass/Maul beids. Berme	<input type="checkbox"/>	Verrohrung öffnen	<input type="checkbox"/>
Markierstruktur einseitig	<input type="checkbox"/>	Leit-/Schutzzäune notwendig	<input type="checkbox"/>
Markierstruktur beidseitig	<input type="checkbox"/>	Leitstrukturen/ -senken einrichten	<input checked="" type="checkbox"/>

Geschwindigkeitsbegrenzung	<input type="checkbox"/>	Bermen an Ufer anbinden	<input checked="" type="checkbox"/>
Trockenröhre einbringen	<input type="checkbox"/>	Wiesenzufahrten verlegen	<input type="checkbox"/>
		Komplexmaßnahmen notwendig	<input checked="" type="checkbox"/>
