Einschätzung von Durchlass-Bauwerken und Gefährdung des Fischotters

Aufnahme Nummer: 2041-018 Aufnahme-Datum: 22.06.2010

Gewässername: k.A.
Lage: Stechow nsg
Straße: K 37
Kreisstraße
Todfunde: 0

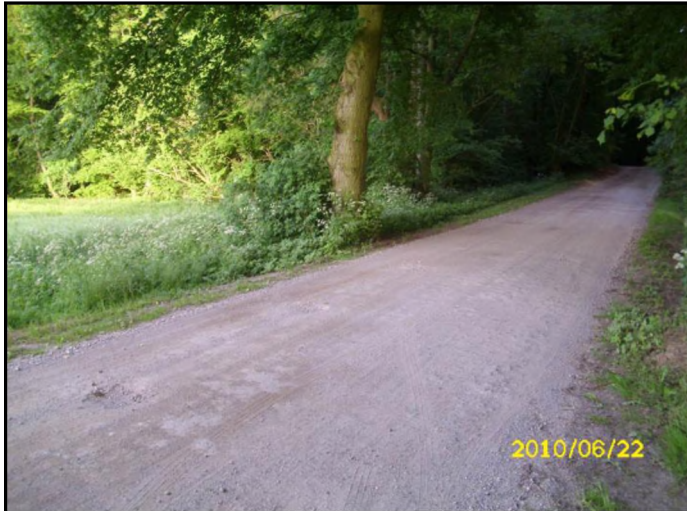
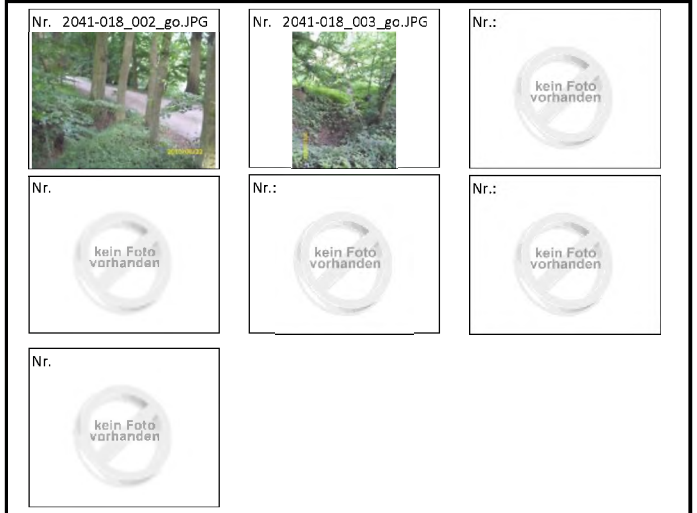
Nr.: 2041-018_001_go.JPG

Störfaktoren: Ungünstiges 'Länge zu Durchmesser'-Verhältnis , Knick im Gewässerverlauf. Gefahr, dass Otter den kürzesten Weg wählen , Durchlass zugesandet

Bedeutung im Habitatverbund: mittel
Verkehrsdichte: mittel
Brückenindex: 0
Durchlass-Tauglichkeit: ungeeignet

| Trockenröhre einbringen | <input checked="" type="checkbox"/> | Wiesenzufahrten verlegen | <input type="checkbox"/> |
