# Einschätzung von Durchlass-Bauwerken und Gefährdung des Fischotters

Aufnahme Nummer: 2042-001 Aufnahme-Datum: 21.03.2009

Gewässername: Röcknitzbach  
Lage: nördlich Dargun  
Straße: B 110  
Bundesstraße  
Totfunde: 0

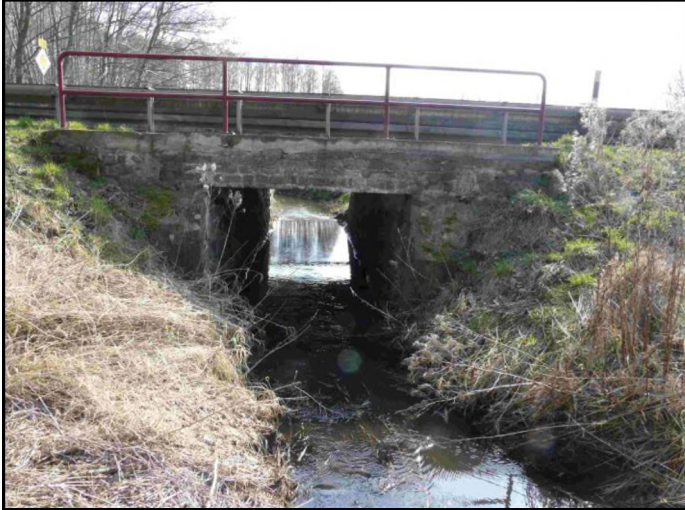
Nr.: 2042-001\_001\_go.JPG

Bedeutung im Habitatverbund: hoch  
Verkehrsdichte: mittel  
Brückenindex: 0,528  
Durchlass-Tauglichkeit: bedingt geeignet

"Markerstrukturen mit Uferanbindung"
