Einschätzung von Durchlass-Bauwerken und Gefährdung des Fischotters

Aufnahme Nummer: 2042-002 Aufnahme-Datum: 21.03.2009

Gewässername: k.A.
Lage: in Glasow
Straße: L 231
Landesstraße
Totfunde: 0

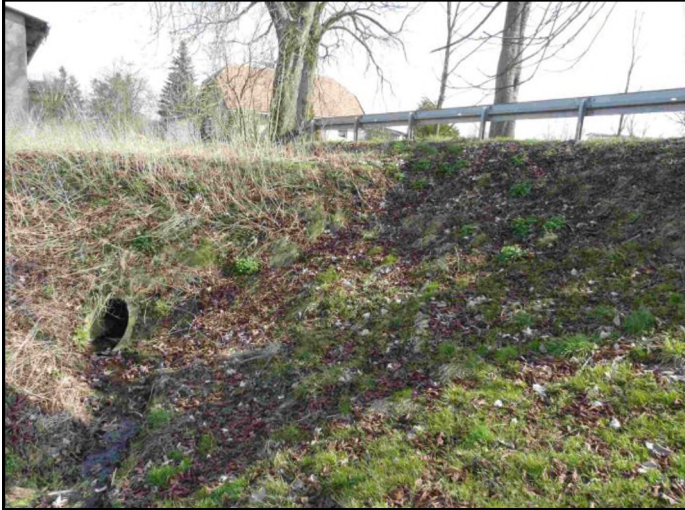
Nr.: 2042-002_001_go.JPG

sonstige Störfaktoren: Knick im Rohr

Bedeutung im Habitatverbund: gering
Verkehrsdichte: sehr gering
Brückenindex: 0
Durchlass-Tauglichkeit: unpassierbar
