# Einschätzung von Durchlass-Bauwerken und Gefährdung des Fischotters

Aufnahme Nummer: 2042-007

Aufnahme-Datum: 21.03.2009

Gewässername: k.A.  
Lage: südwestlich Groß Methling  
Straße: K 47  
Kreisstraße  
Totfunde: 0

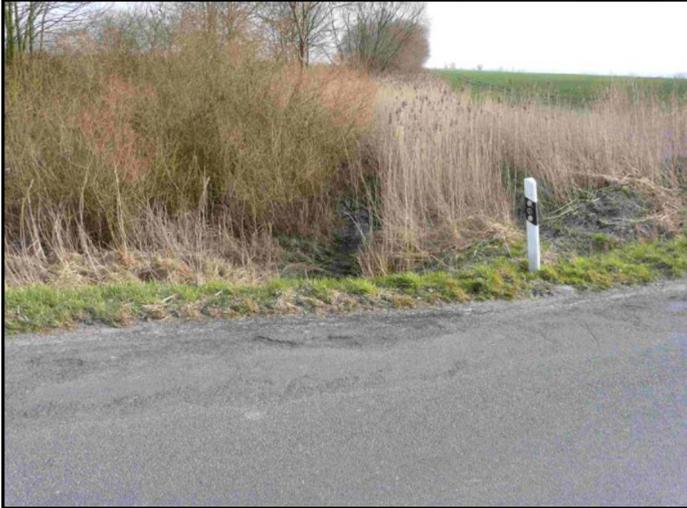
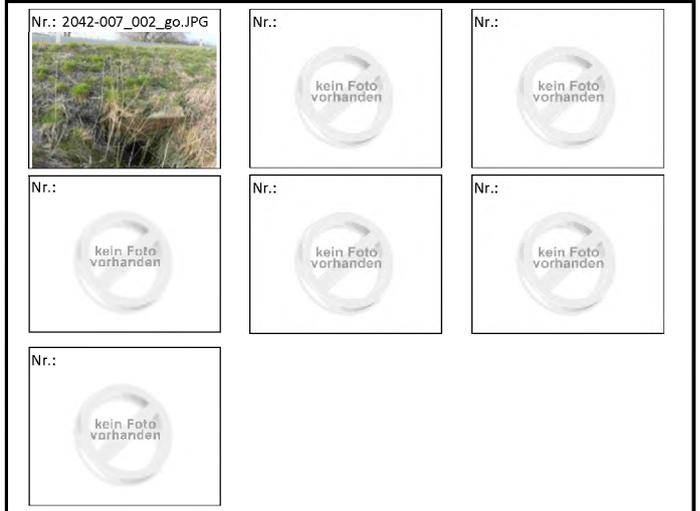
Nr.: 2042-007\_001\_go.JPG

Bedeutung im Habitatverbund: mittel  
Verkehrsdichte: gering  
Brückenindex: 0,15  
Durchlass-Tauglichkeit: unpassierbar

**Priorität Festlegung: sehr hoch**

"Durchlaß/Straße abgesackt. Bei notwendiger Erneuerung Kastendurchlaß mit mindestens einseitiger Berme"
