# Einschätzung von Durchlass-Bauwerken und Gefährdung des Fischotters

Aufnahme Nummer: 2042-008 Aufnahme-Datum: 21.03.2009

Gewässername: k.A.  
Lage: Höhe Stubbendorf-Polchow  
Straße: K 47  
Kreisstraße  
Totfunde: 0

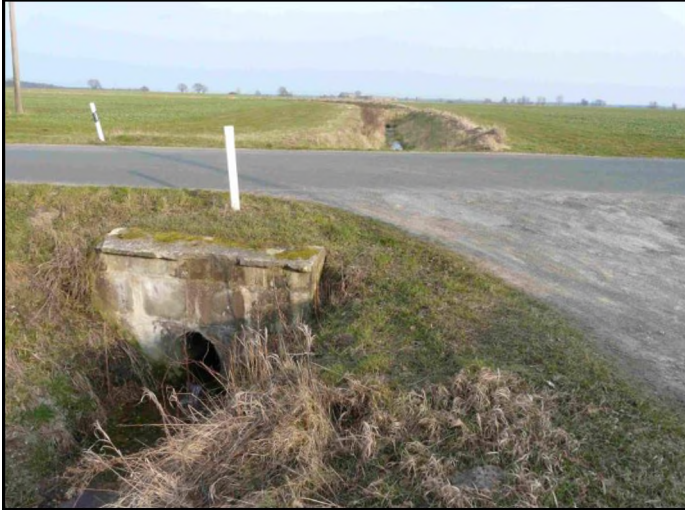
Nr.: 2042-008\_001\_go.JPG

Bedeutung im Habitatverbund: mittel  
Verkehrsdichte: gering  
Brückenindex: 0,043  
Durchlass-Tauglichkeit: unpassierbar

**Priorität Festlegung: sehr hoch**
