# Einschätzung von Durchlass-Bauwerken und Gefährdung des Fischotters

Aufnahme Nummer: 2042-101 Aufnahme-Datum: 17.06.2010

Gewässername: k.A.  
Lage: Gnoien-Viecheln-Totfmoor  
Straße: L 23  
Landesstraße  
Todfunde: 1

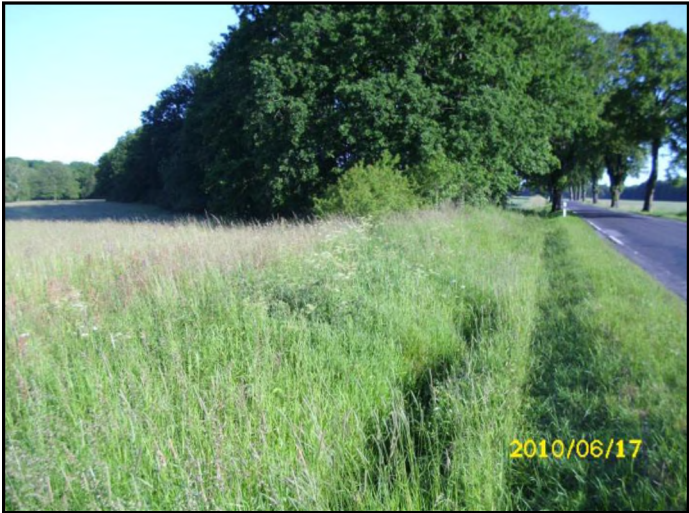
Nr.: 2042-101\_001\_go.JPG

Störfaktoren: Durchlass fehlt

Bedeutung im Habitatverbund: mittel  
Verkehrsdichte: mittel  
Brückenindex: 0  
Durchlass-Tauglichkeit: ungeeignet

Hier fängt ein ausgedehnter Komplex mit Söllen, Mooren und Wald an. Es ist weitläufig und über Senken vernetzt. Nur in Richtung der Straße, d.h. in Richtung der Trebelniederung, ist die Vernetzung in der Landschaft nicht gut erkennbar. In der "Wasser karte" wird hier ein Gewässer (Dränage?) aufgeführt. Dieses zu öffnen, würde die Otterwanderung fördern. Etwa 2km stromabwärts (2042-002) öffnet das Rohr in einem Teich. Dort ist ein ausgeprägter Wechsel in Richtung der Niederung (Warbel-Trebel) fest gestellt. Am anderen Ende des Moores gab es einen vergleichbaren Verlust (2041-006-go).
