# Einschätzung von Durchlass-Bauwerken und Gefährdung des Fischotters

Aufnahme Nummer: 2042-103

Aufnahme-Datum: 17.06.2010

Gewässername: k.A.  
Lage: Klein Methling - Holm  
Straße: k.A.  
sonstige Straße  
Todfunde: 1

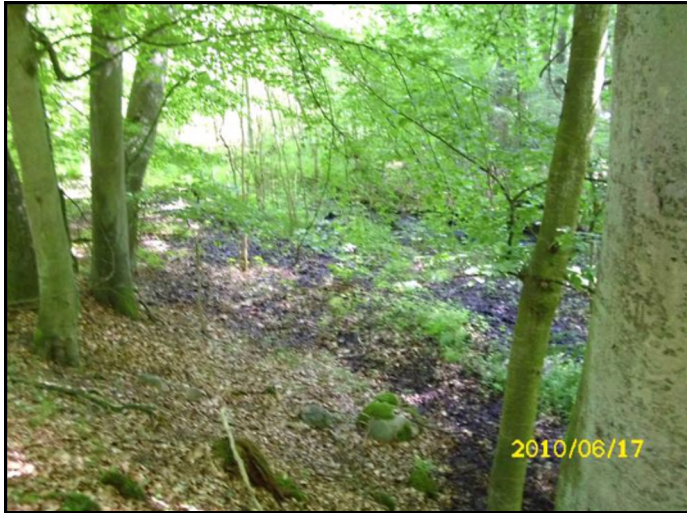
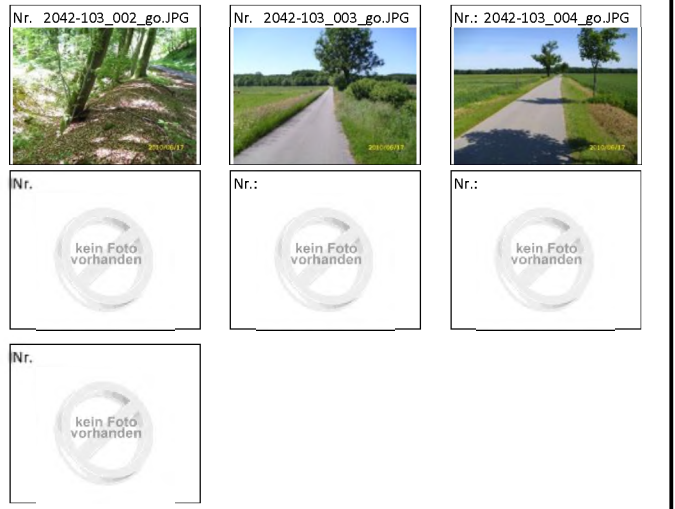
Nr.: 2042-103\_001\_go.JPG

Störfaktoren: Durchlass fehlt

Bedeutung im Habitatverbund: mittel  
Verkehrsdichte: mittel  
Brückenindex: 0  
Durchlass-Tauglichkeit: ungeeignet

Hier fängt ein ausgedehnter Komplex mit Söllen, Mooren und Wald an. Es ist weitläufig und über Senken vernetzt. Nur in Richtung der Straße, d.h. in Richtung der Trebelniederung, ist die Vernetzung in der Landschaft nicht gut erkennbar. In der "Wasserk arte" wird hier ein Gewässer (Dränage?) aufgeführt. Dieses zu öffnen, würde die Otterwanderung fördern. Etwa 2km stromabwärts (2042-002) öffnet das Rohr in einem Teich. Dort wurde ein ausgeprägter Wechsel in Richtung der Niederung (Warbel-Trebel) festgestellt.

Trennung Wehr Durchlass	<input type="checkbox"/>	keine notwendig	<input checked="" type="checkbox"/>
Installation oberhalb Wehr	<input type="checkbox"/>	Markierstruktur Steinsch	<input type="checkbox"/>
Installation unterhalb Wehr	<input type="checkbox"/>	Markierstruktur Ufersubstrat	<input type="checkbox"/>
Entfernung Rechen	<input type="checkbox"/>	Markierstruktur Laufbohle fest	<input type="checkbox"/>
Entfernung sonstige Hindernisse	<input type="checkbox"/>	Markierstruktur Laufbohle schwimmend	<input type="checkbox"/>
Kastendurchlass/Maul eins. Berme	<input checked="" type="checkbox"/>	Markierstruktur Podest	<input type="checkbox"/>
Kastendurchlass/Maul beids. Berme	<input type="checkbox"/>	Verrohrung öffnen	<input type="checkbox"/>
Markierstruktur einseitig	<input type="checkbox"/>	Leit-/Schutzzäune notwendig	<input type="checkbox"/>
Markierstruktur beidseitig	<input type="checkbox"/>	Leitstrukturen/ -senken einrichten	<input type="checkbox"/>
