Einschätzung von Durchlass-Bauwerken und Gefährdung des Fischotters

Aufnahme Nummer: 2042-105 Aufnahme-Datum: 17.06.2010

Gewässername: k.A.
Lage: Fürstenhof
Straße: B 110
Bundesstraße
Todfunde: 0

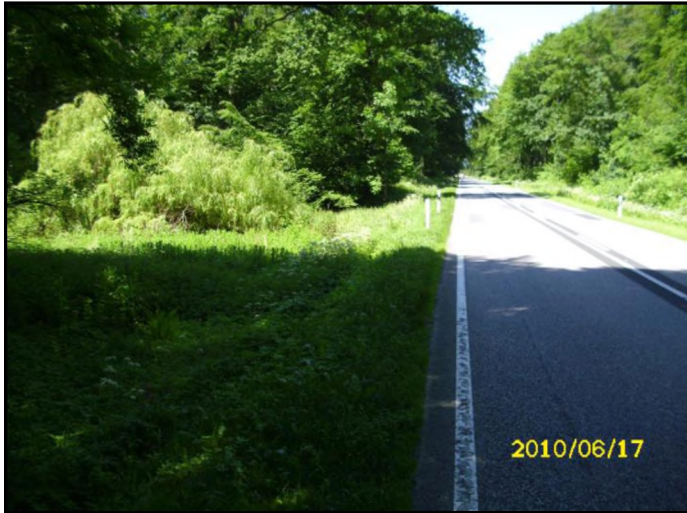
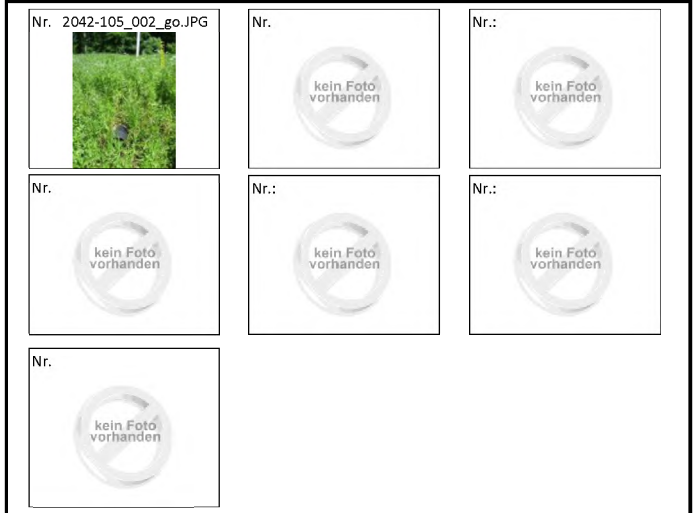
Nr.: 2042-105_001_go.JPG

Störfaktoren: Flutungsgefahr , Straßengraben offen mit Gewässer verbunden (in 1 oder mehr Richtungen). Gefahr, dass Otter diese Rinnen hochwandern und dann am Ende auf die Straße laufen.

Ungünstiges 'Länge zu Durchmesser'-Verhältnis , Knick im Gewässerverlauf. Gefahr, dass Otter den kürzesten Weg wählen

Lichte Breite [m]: 0,3
Lichte Höhe [m]: 0,2 Brückenlänge [m]: 11

Bedeutung im Habitatverbund: gering
Verkehrsdichte: mittel
Brückenindex: 0,005
Durchlass-Tauglichkeit: ungeeignet

Trennung Wehr Durchlass	<input type="checkbox"/>	keine notwendig	<input checked="" type="checkbox"/>
Installation oberhalb Wehr	<input type="checkbox"/>	Markierstruktur Steinsch	<input type="checkbox"/>
Installation unterhalb Wehr	<input type="checkbox"/>	Markierstruktur Ufersubstrat	<input type="checkbox"/>
Entfernung Rechen	<input type="checkbox"/>	Markierstruktur Laufbohle fest	<input type="checkbox"/>
Entfernung sonstige Hindernisse	<input type="checkbox"/>	Markierstruktur Laufbohle schwimmend	<input type="checkbox"/>
Kastendurchlass/Maul eins. Berme	<input checked="" type="checkbox"/>	Markierstruktur Podest	<input type="checkbox"/>
Kastendurchlass/Maul beids. Berme	<input type="checkbox"/>	Verrohrung öffnen	<input type="checkbox"/>
Markierstruktur einseitig	<input type="checkbox"/>	Leit-/Schutzzäune notwendig	<input type="checkbox"/>
Markierstruktur beidseitig	<input type="checkbox"/>	Leitstrukturen/ -senken einrichten	<input type="checkbox"/>
