Einschätzung von Durchlass-Bauwerken und Gefährdung des Fischotters

Aufnahme Nummer: 2042-106 Aufnahme-Datum: 17.06.2010

Gewässername: k.A.
Lage: Ziegelei
Straße: B 110
Bundesstraße
Totfunde: 0

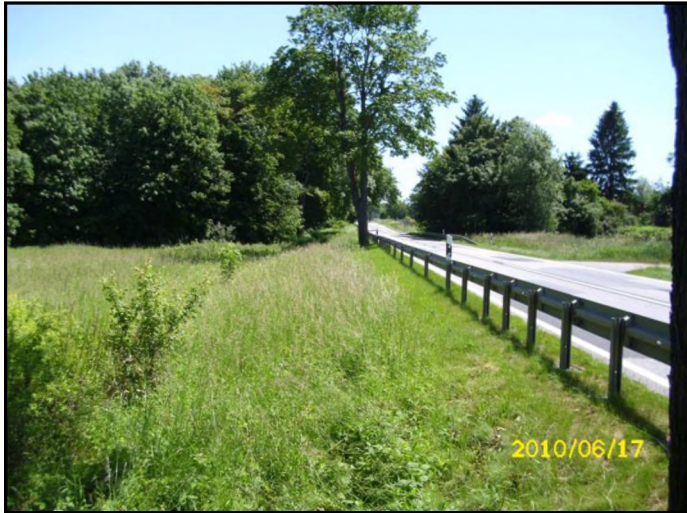
Nr.: 2042-106_001_go.JPG

Störfaktoren: Flutungsgefahr, Straßengraben offen mit Gewässer verbunden (in 1 oder mehr Richtungen). Gefahr, dass Otter diese Rinnen hochwandern und dann am Ende auf die Straße laufen.

Ungünstiges 'Länge zu Durchmesser'-Verhältnis

Bedeutung im Habitatverbund: mittel
Verkehrsdichte: mittel
Brückenindex: 0,005
Durchlass-Tauglichkeit: ungeeignet

Trennung Wehr Durchlass	<input type="checkbox"/>	keine notwendig	<input checked="" type="checkbox"/>
Installation oberhalb Wehr	<input type="checkbox"/>	Markierstruktur Steinsch	<input type="checkbox"/>
Installation unterhalb Wehr	<input type="checkbox"/>	Markierstruktur Ufersubstrat	<input type="checkbox"/>
Entfernung Rechen	<input type="checkbox"/>	Markierstruktur Laufbohle fest	<input type="checkbox"/>
Entfernung sonstige Hindernisse	<input type="checkbox"/>	Markierstruktur Laufbohle schwimmend	<input type="checkbox"/>
Kastendurchlass/Maul eins. Berme	<input checked="" type="checkbox"/>	Markierstruktur Podest	<input type="checkbox"/>
Kastendurchlass/Maul beids. Berme	<input type="checkbox"/>	Verrohrung öffnen	<input type="checkbox"/>
Markierstruktur einseitig	<input type="checkbox"/>	Leit-/Schutzzäune notwendig	<input type="checkbox"/>
Markierstruktur beidseitig	<input type="checkbox"/>	Leitstrukturen/ -senken einrichten	<input type="checkbox"/>
